Asbestinventarisatie

Schoolgebouw
Vossenbergselaan 72
Kaatsheuvel

Asbest Advies Brabant	
Projectnummer	210552 v1.0
Datum onderzoek	3 augustus 2021
Type onderzoek	Asbestinventarisatie
Opdrachtnummer opdrachtgever	Niet van toepassing
Onderzoeker(s)	Dhr. T. de Brabander
DIA-cert. nummer(s)	51E-190121-511220
Datum rapport	9 augustus 2021
Actualisatie datum rapportage	9 augustus 2024

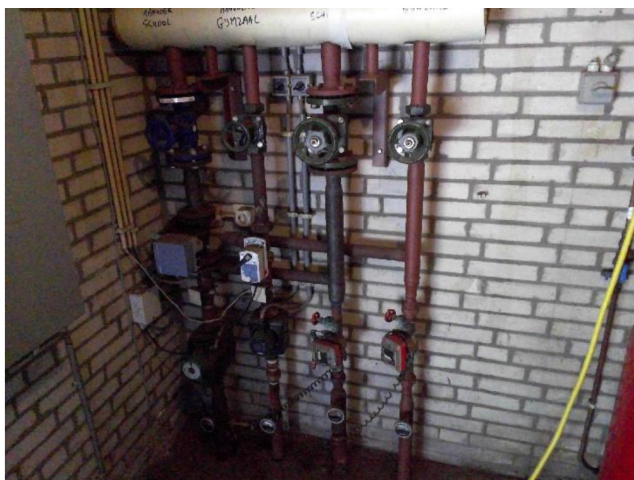
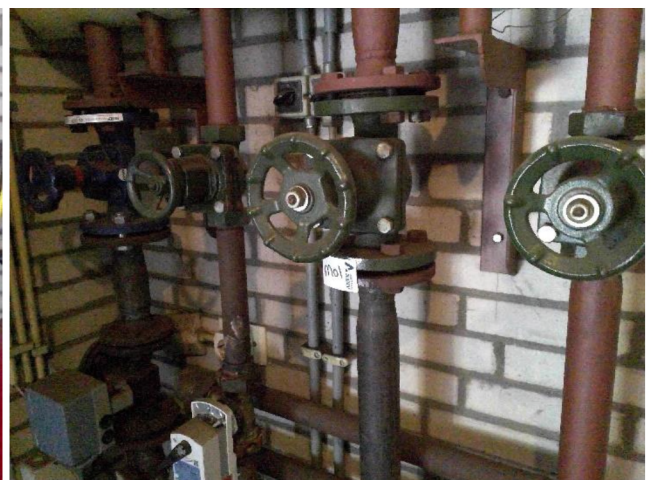
Bron: 1

Monsternummer	M01
Omschrijving materiaal	Flenspakking
Analysecertificaat nr.	2108-0247_01
Analyseresultaat	30 - 60 % Chrysotiel
Locatie vindplaats	CV-ruimte
Geschatte hoeveelheid	6 stuks
Hechtgebondenheid	Niet-hechtgebonden
Graad / mate van verwerking	Geen, niet verweerd
Graad / mate van beschadiging	Niet beschadigd
Aanvullend onderzoek geadviseerd	Nee
Bevestigingswijze	Geklemd
Bereikbaarheid	Goed
Risicoklasse	1
Wijze van verwijdering	Asbesthoudend materiaal wordt geheel omsloten zonder het asbesthoudend materiaal te beroeren
Opmerking

Foto 1 | Foto voor bron Flenspakking

Foto 2 | Foto voor bron Flenspakking

Bron nummer	Monster nummer	Omschrijving materiaal	Locatie omschrijving vindplaats
1	M01	Flenspakking	CV-ruimte
4	M06	Pakkingen	Radiatoren

Omschrijving materiaal	Locatie omschrijving vindplaats	Conclusie en aanbevelingen	Opm
Flenspakking	CV-ruimte	Er is geen direct risico. Saneren op korte termijn niet noodzakelijk	
Pakkingen	Radiatoren	Er is geen direct risico. Saneren op korte termijn niet noodzakelijk	1
Opmerkingen: 1. Het betreft in deze 23 radiatoren met 4 pakkingen per radiator.

Handeling Asbesthoudend materiaal wordt geheel omsloten zonder het asbesthoudend materiaal te beroeren

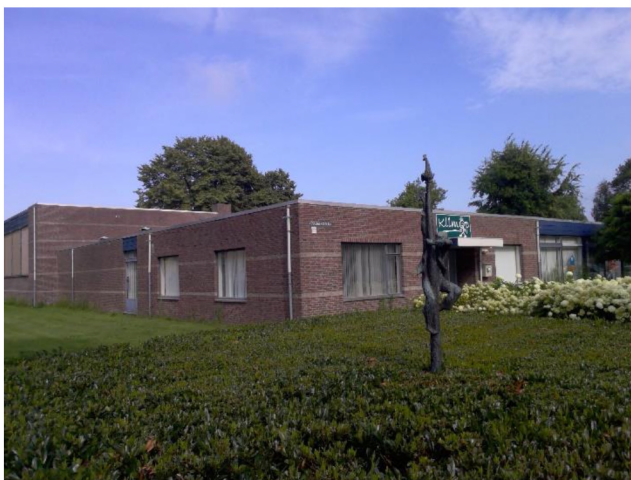
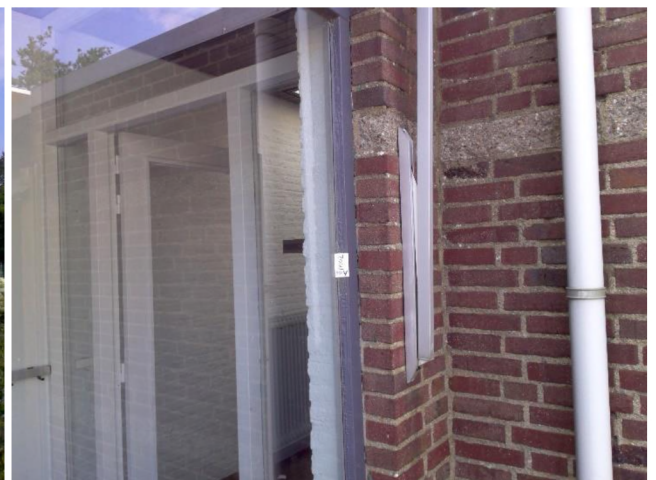
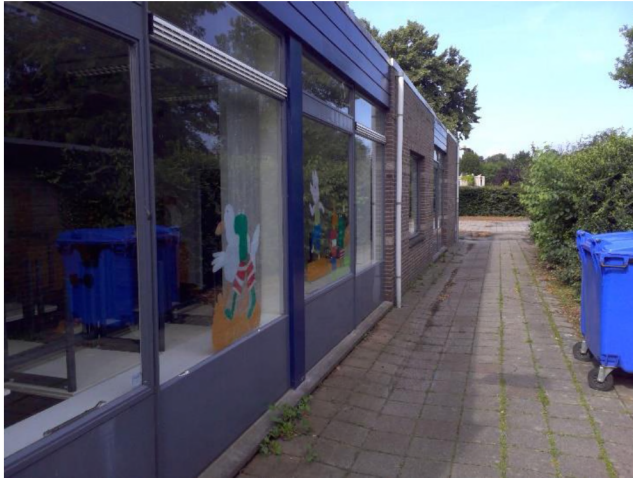
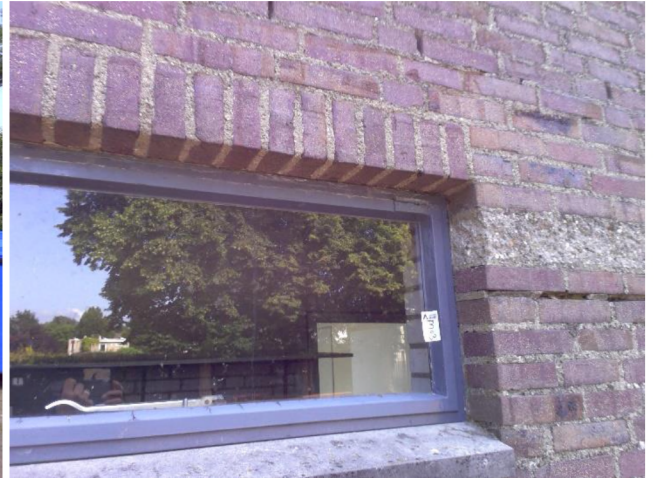
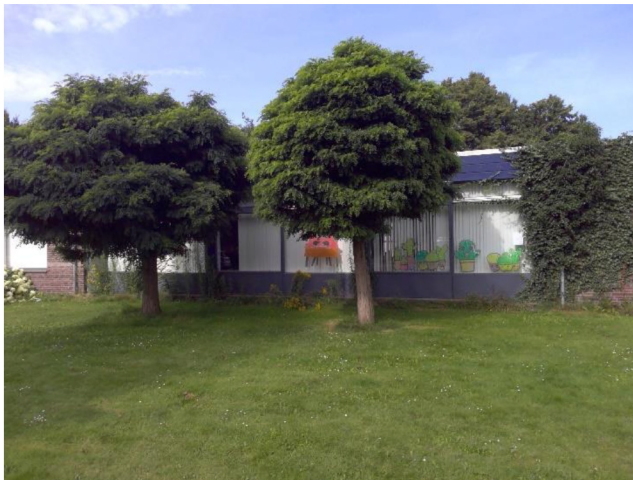
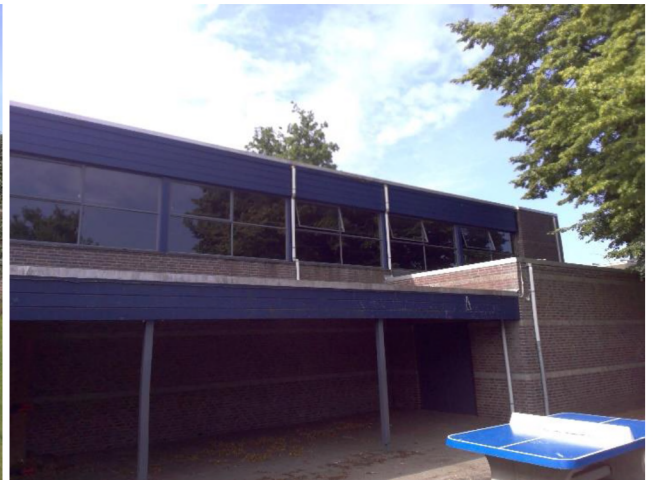
Bron: 2

Monsternummer	M02 en M03
Omschrijving materiaal	Stopverf
Analysecertificaat nr.	2108-0247_01
Analyseresultaat	Asbest niet aantoonbaar <0,1%
Locatie vindplaats	Stalen raamkozijnen gevels
Geschatte hoeveelheid	500 m ¹
Hechtgebondenheid	Niet van toepassing
Graad / mate van verwerking	Niet van toepassing
Graad / mate van beschadiging	Niet van toepassing
Aanvullend onderzoek geadviseerd	Niet van toepassing
Bevestigingswijze	Niet van toepassing
Bereikbaarheid	Niet van toepassing
Risicoklasse	Niet van toepassing
Wijze van verwijdering	Niet van toepassing (asbest niet aantoonbaar <0,1%)
Opmerking

Foto 3 | Foto voor bron Stopverf

Foto 4 | Foto voor bron Stopverf

Foto 5 | Foto voor bron Stopverf

Foto 6 | Foto voor bron Stopverf

Foto 7 | Foto voor bron Stopverf

Foto 8 | Foto voor bron Stopverf

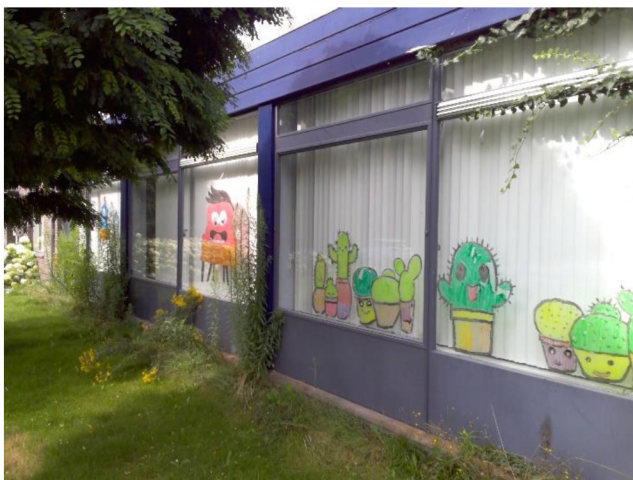
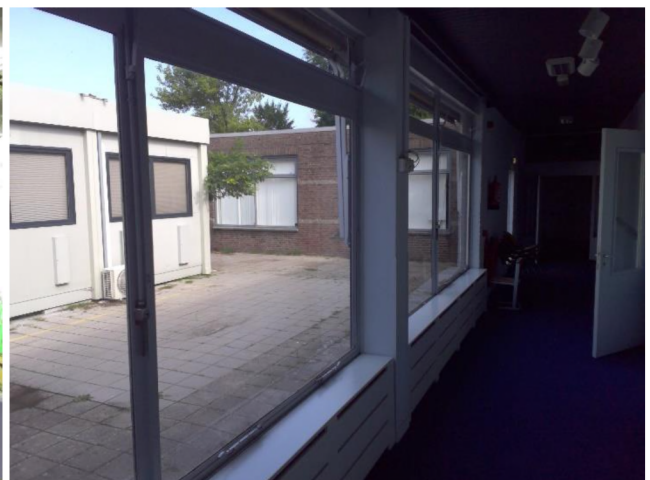
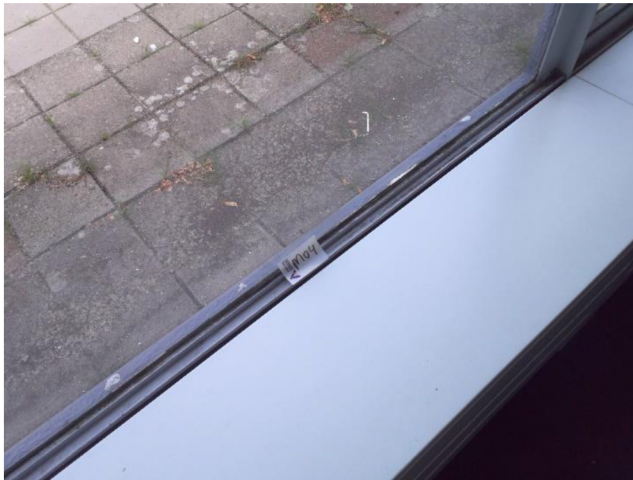
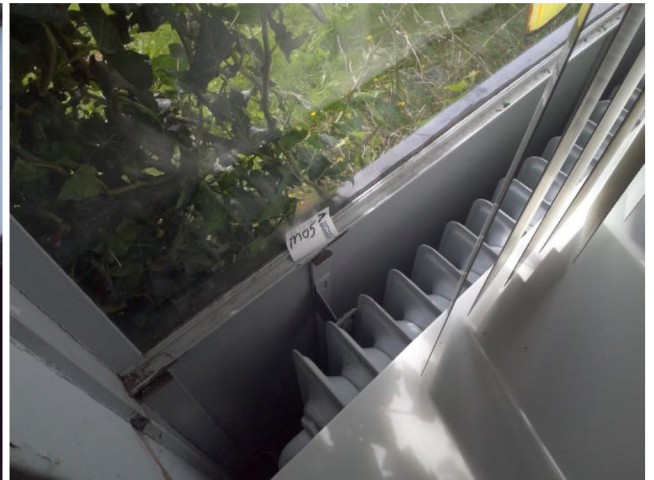
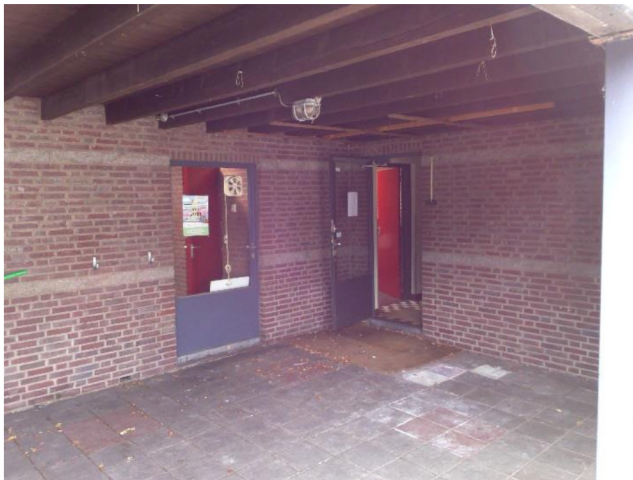
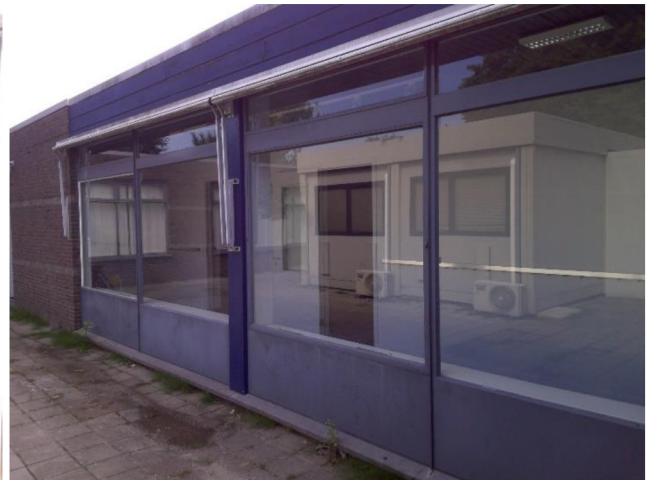
Bron: 3

Monsternummer	M04 en M05
Omschrijving materiaal	Beglazingskit
Analysecertificaat nr.	2108-0247_01
Analyseresultaat	Asbest niet aantoonbaar <0,1%
Locatie vindplaats	Stalen raamkozijnen gevels
Geschatte hoeveelheid	500 m ¹
Hechtgebondenheid	Niet van toepassing
Graad / mate van verwerking	Niet van toepassing
Graad / mate van beschadiging	Niet van toepassing
Aanvullend onderzoek geadviseerd	Niet van toepassing
Bevestigingswijze	Niet van toepassing
Bereikbaarheid	Niet van toepassing
Risicoklasse	Niet van toepassing
Wijze van verwijdering	Niet van toepassing (asbest niet aantoonbaar <0,1%)
Opmerking

Foto 9 | Foto voor bron Beglazingskit

Foto 10 | Foto voor bron Beglazingskit

Foto 11 | Foto voor bron Beglazingskit

Foto 12 | Foto voor bron Beglazingskit

Foto 13 | Foto voor bron Beglazingskit

Foto 14 | Foto voor bron Beglazingskit

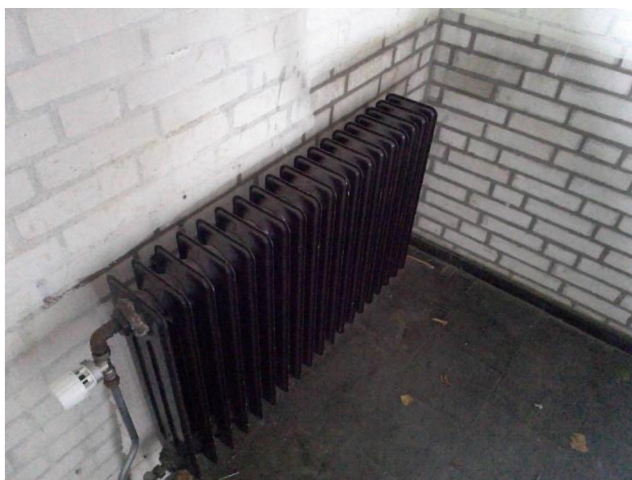
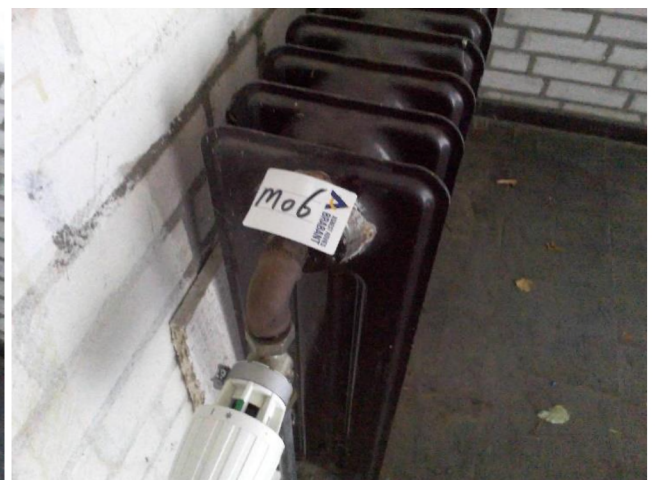
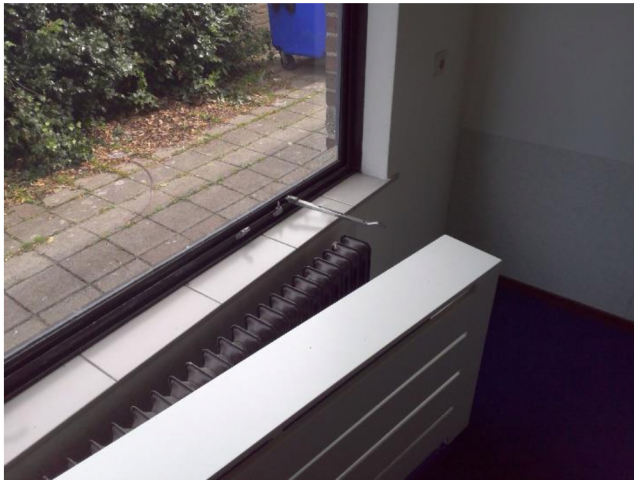
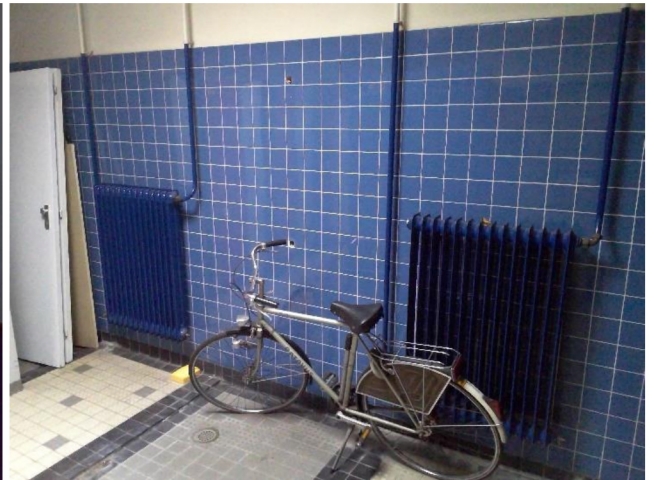
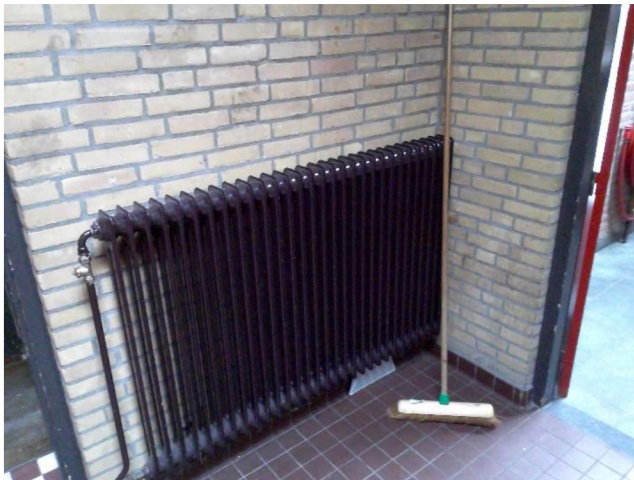
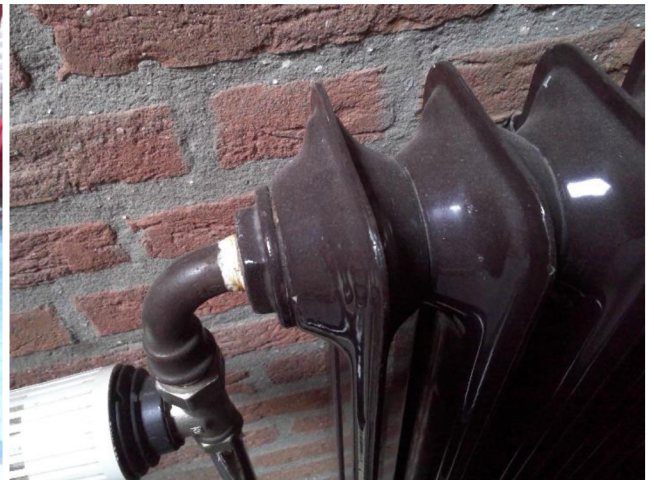
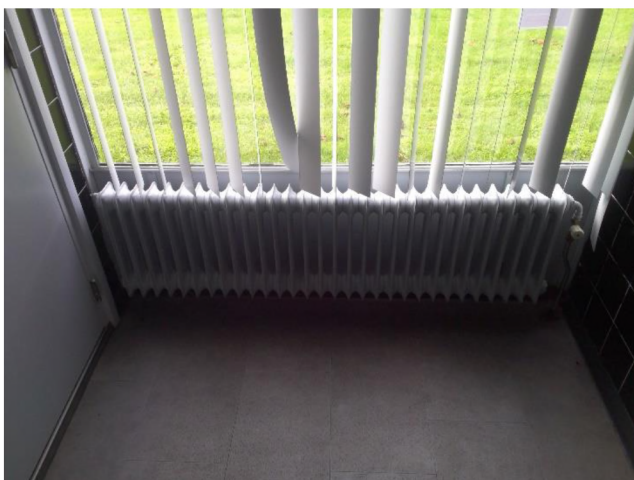
Bron: 4

Monsternummer	M06
Omschrijving materiaal	Pakkingen
Analysecertificaat nr.	2108-0247_01
Analyseresultaat	30 - 60 % Chrysotiel
Locatie vindplaats	Radiatoren
Geschatte hoeveelheid	92 stuks
Hechtgebondenheid	Niet-hechtgebonden
Graad / mate van verwerking	Geen, niet verweerd
Graad / mate van beschadiging	Niet beschadigd
Aanvullend onderzoek geadviseerd	Nee
Bevestigingswijze	Geklemd
Bereikbaarheid	Goed
Risicoklasse	1
Wijze van verwijdering	Asbesthoudend materiaal wordt geheel omsloten zonder het asbesthoudend materiaal te beroeren
Opmerking	Het betreft in deze 23 radiatoren met 4 pakkingen per radiator.

Foto 15 | Foto voor bron Pakkingen

Foto 16 | Foto voor bron Pakkingen

Foto 17 | Foto voor bron Pakkingen

Foto 18 | Foto voor bron Pakkingen

Foto 19 | Foto voor bron Pakkingen

Foto 20 | Foto voor bron Pakkingen

Foto 21 | Foto voor bron Pakkingen

Handeling Asbesthoudend materiaal wordt geheel omsloten zonder het asbesthoudend materiaal te beroeren

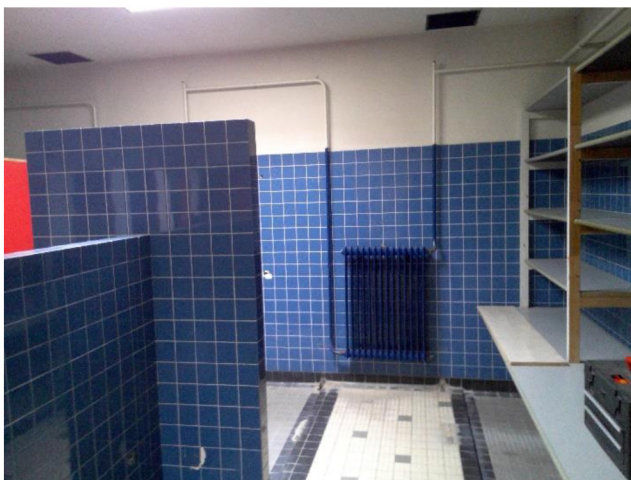
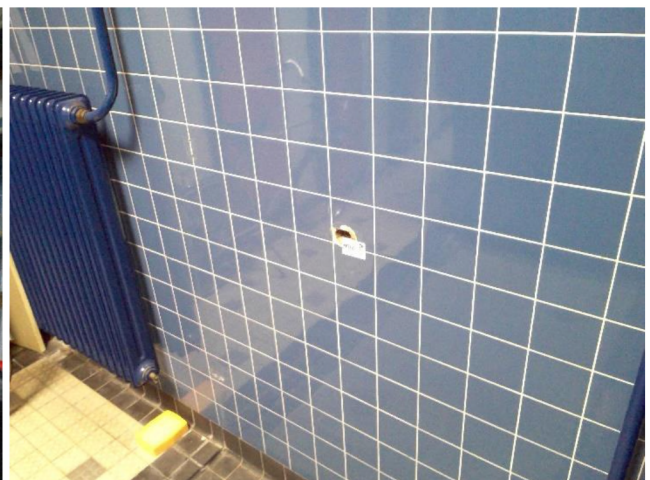
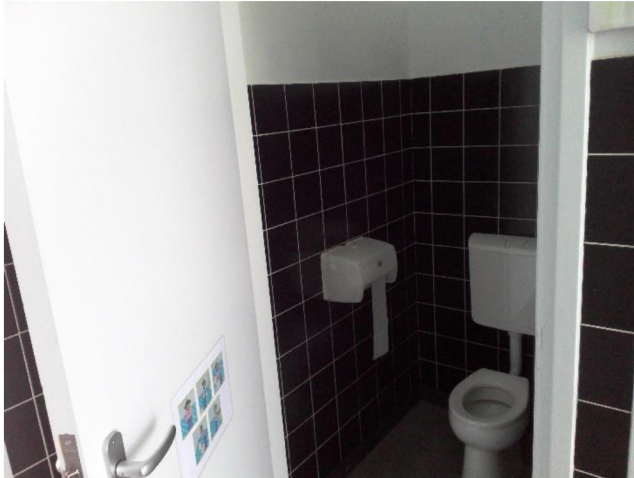
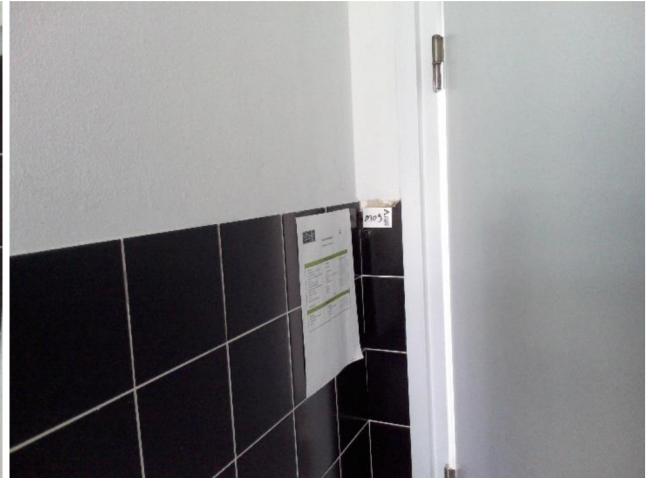
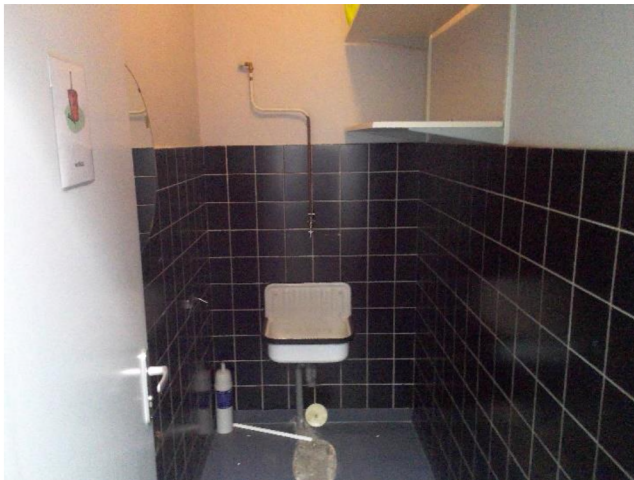
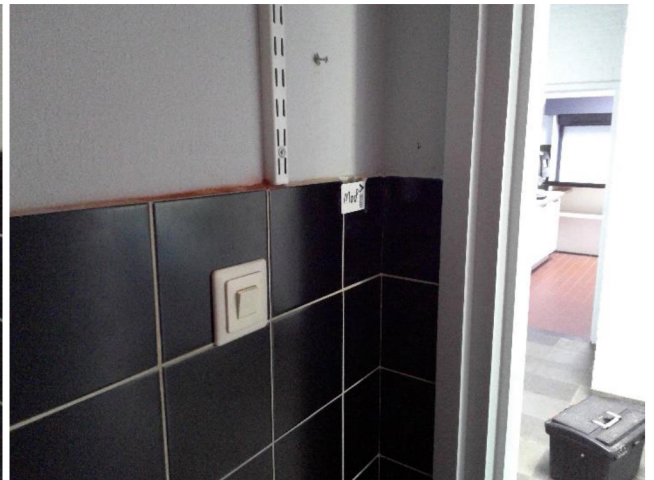
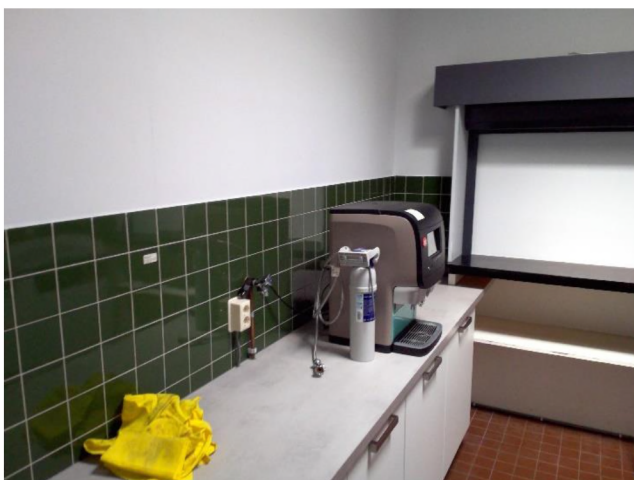
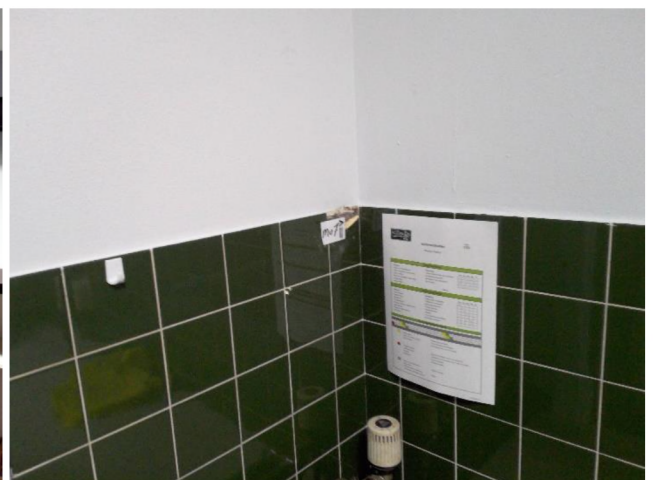
Bron: 5

Monsternummer	M07, M08, M09 en M10
Omschrijving materiaal	Tegellijm/specie
Analysecertificaat nr.	2108-0247_01
Analyseresultaat	Asbest niet aantoonbaar <0,1%
Locatie vindplaats	Wandtegels keuken, toilet-, en doucheruimtes
Geschatte hoeveelheid	115 m ²
Hechtgebondenheid	Niet van toepassing
Graad / mate van verwerking	Niet van toepassing
Graad / mate van beschadiging	Niet van toepassing
Aanvullend onderzoek geadviseerd	Niet van toepassing
Bevestigingswijze	Niet van toepassing
Bereikbaarheid	Niet van toepassing
Risicoklasse	Niet van toepassing
Wijze van verwijdering	Niet van toepassing (asbest niet aantoonbaar <0,1%)
Opmerking

Foto 22 | Foto voor bron Tegellijm/specie

Foto 23 | Foto voor bron Tegellijm/specie

Foto 24 | Foto voor bron Tegellijm/specie

Foto 25 | Foto voor bron Tegellijm/specie

Foto 26 | Foto voor bron Tegellijm/specie

Foto 27 | Foto voor bron Tegellijm/specie

Foto 28 | Foto voor bron Tegellijm/specie

Foto 29 | Foto voor bron Tegellijm/specie

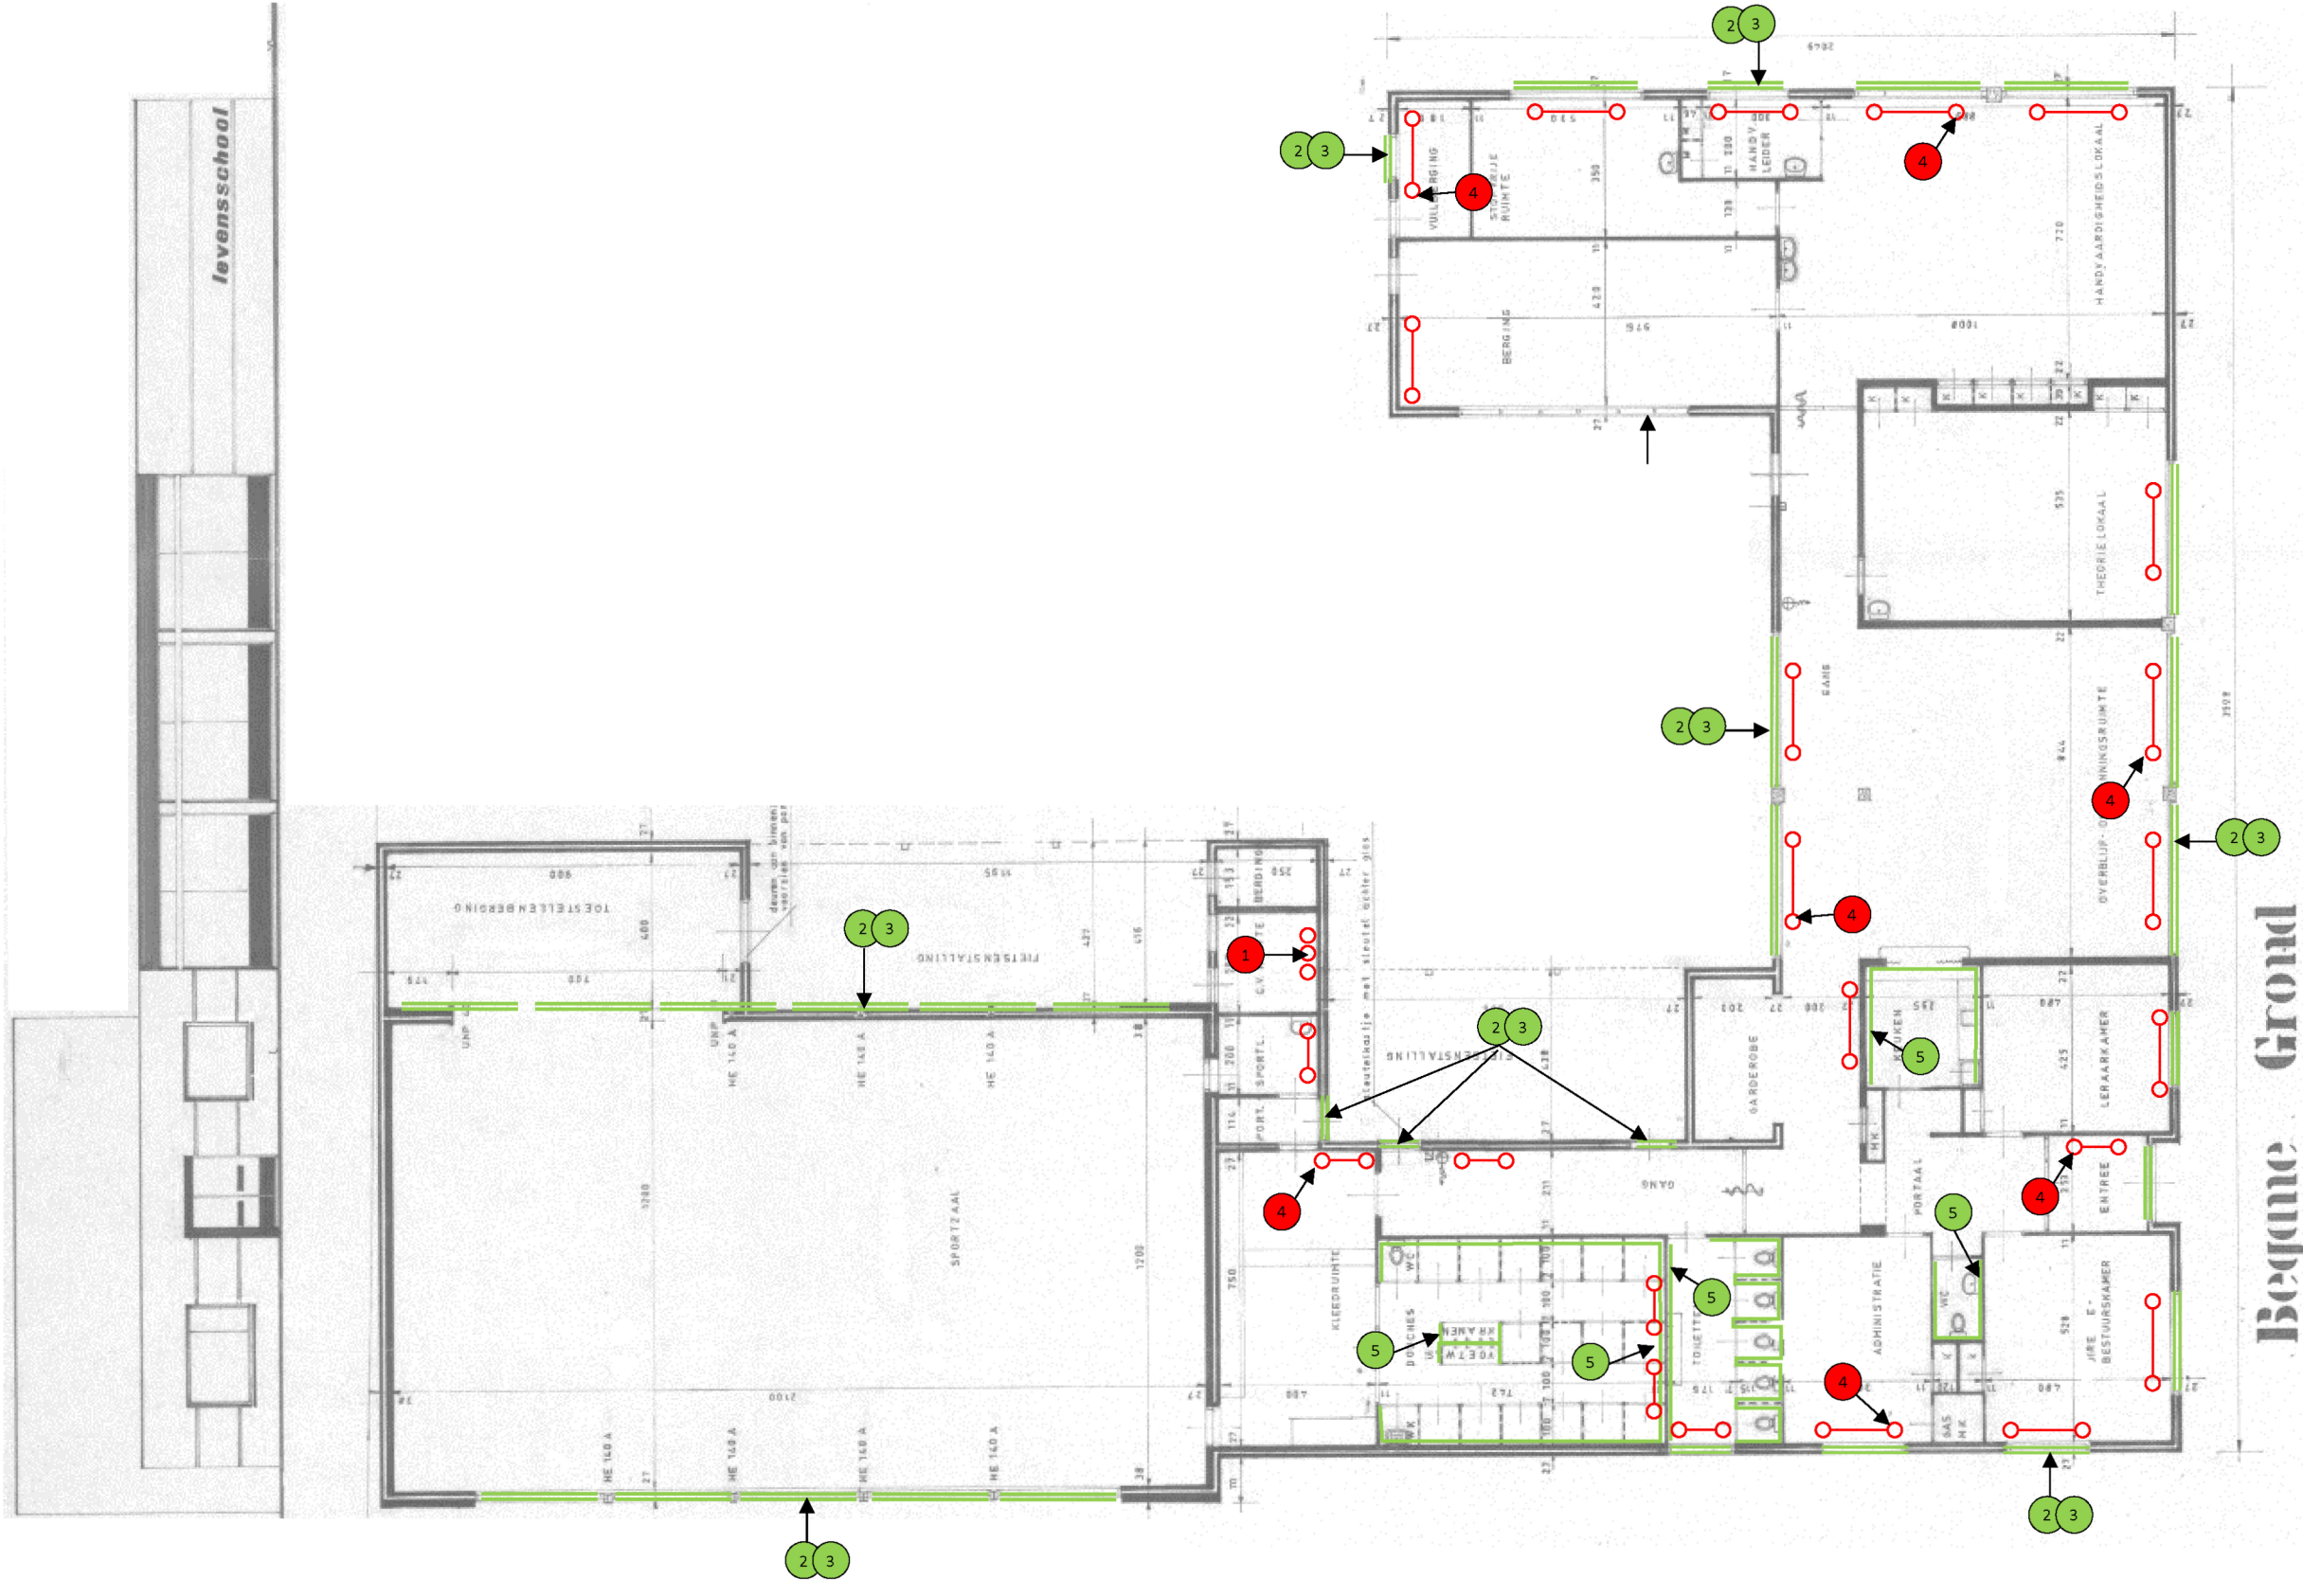
BIJLAGE 1 - TEKENING(EN)

- 5 → Bron 5, M07, M08, M09 en M10 Tegellijm/Specie Asbest niet aantoonbaar
- 4 → Bron 4, M06 Pakking Asbesthoudend
- 3 → Bron 3, M04 en M05 Beglazingsskit Asbest niet aantoonbaar
- 2 → Bron 2, M02 en M03 Stopverf Asbest niet aantoonbaar
- 1 → Bron 1, M01 Pakking Asbesthoudend
