Datum : 20 augustus 2021
Onderwerp : verkorte rapportage quickscan Wet Natuurbescherming De Westkant Kaatsheuvel
Ons projectnr. : 2134
Pagina's : 9
Uw kenmerk : ZK21.02677

Plangebied

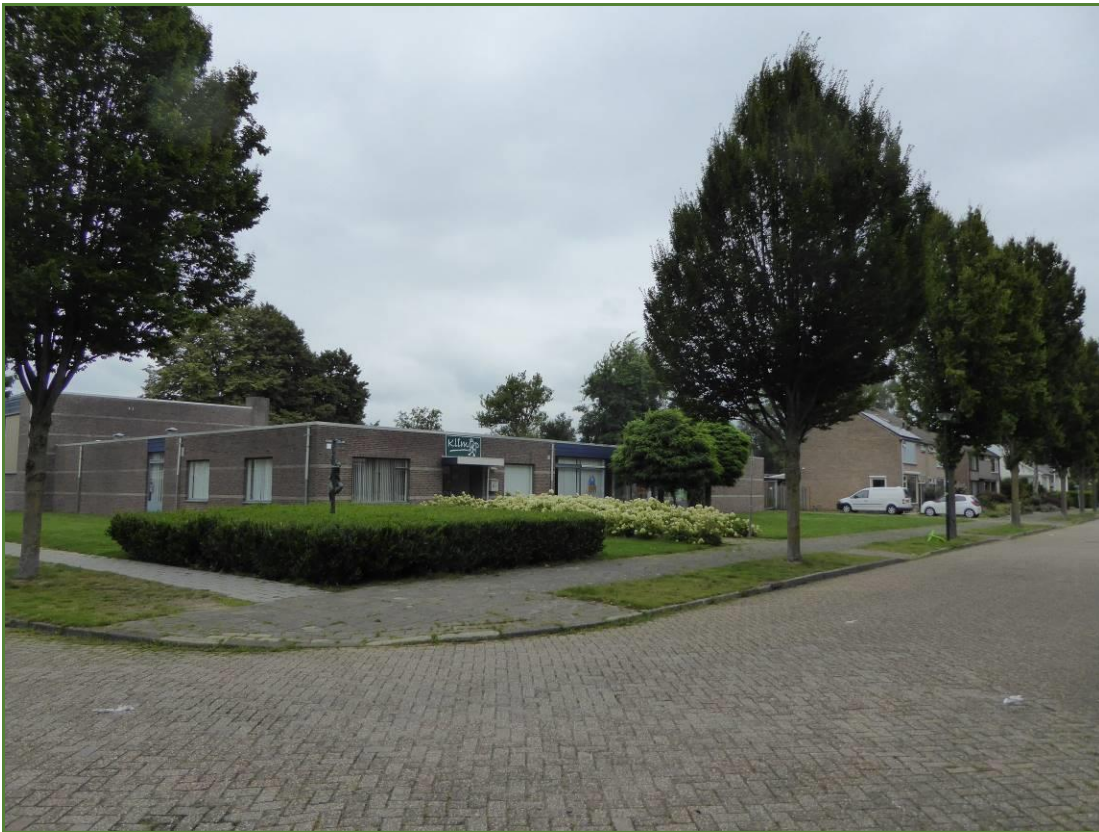
Foto 1: het voormalige schoolgebouw met rechts de Mozartstraat met laanbomen.

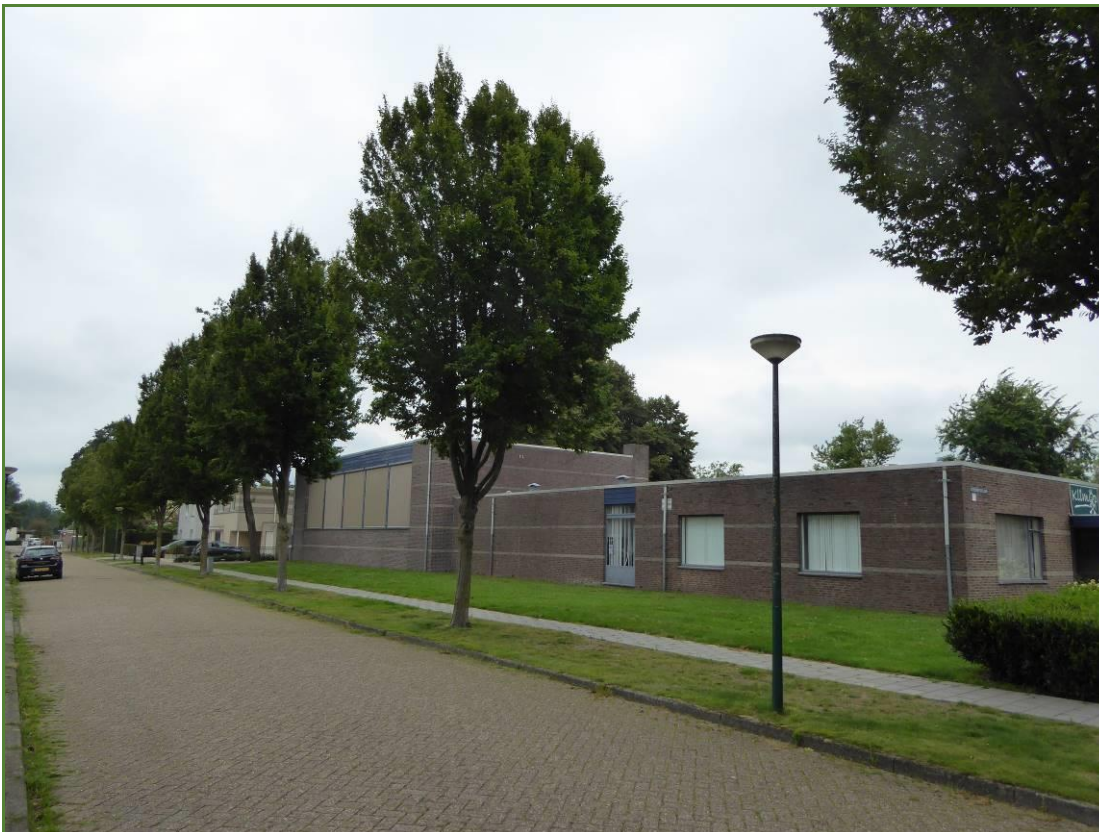
Foto 2: het voormalige schoolgebouw met sporthal langs de Beethovenstraat.

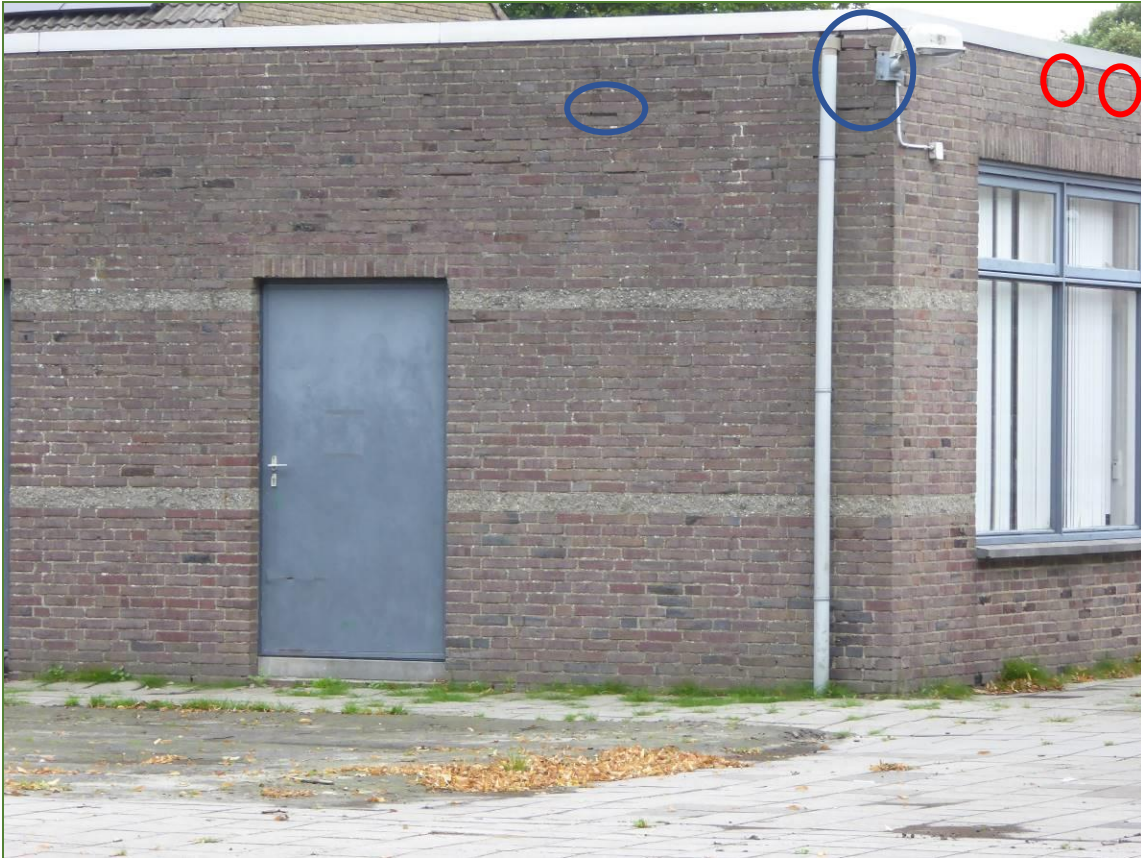
In het gebouw zijn diverse stootvoegen aangetroffen. Voor zover waarneembaar werd bij een zeer beperkt aantal stootvoegen spinrag waargenomen. Het merendeel van de stootvoegen was, voor zover zichtbaar, "schoon". Op een aantal plaatsen waren voegen in zo slechte staat, dat er scheuren waren ontstaan. Door middel van de stootvoegen en scheuren in de muren zouden vleermuizen in staat zijn om van de spouwmuur gebruik te maken.

Foto 3: het gebouw vanaf het schoolplein. De stootvoegen (rood) en scheuren (blauw) in de muur kunnen door vleermuizen worden gebruikt.

Onze conclusie is dat wij met deze quickscan niet kunnen uitsluiten dat het gebouw gebruikt wordt door vleermuizen. Wij adviseren om een **aanvullend ecologisch onderzoek** te verrichten naar het voorkomen van vleermuizen in het voormalige schoolgebouw en sporthal en lindenbomen. Met een aanvullend ecologisch onderzoek kan worden aangetoond of vleermuizen wel of geen gebruik maken van het gebouw of de directe omgeving.

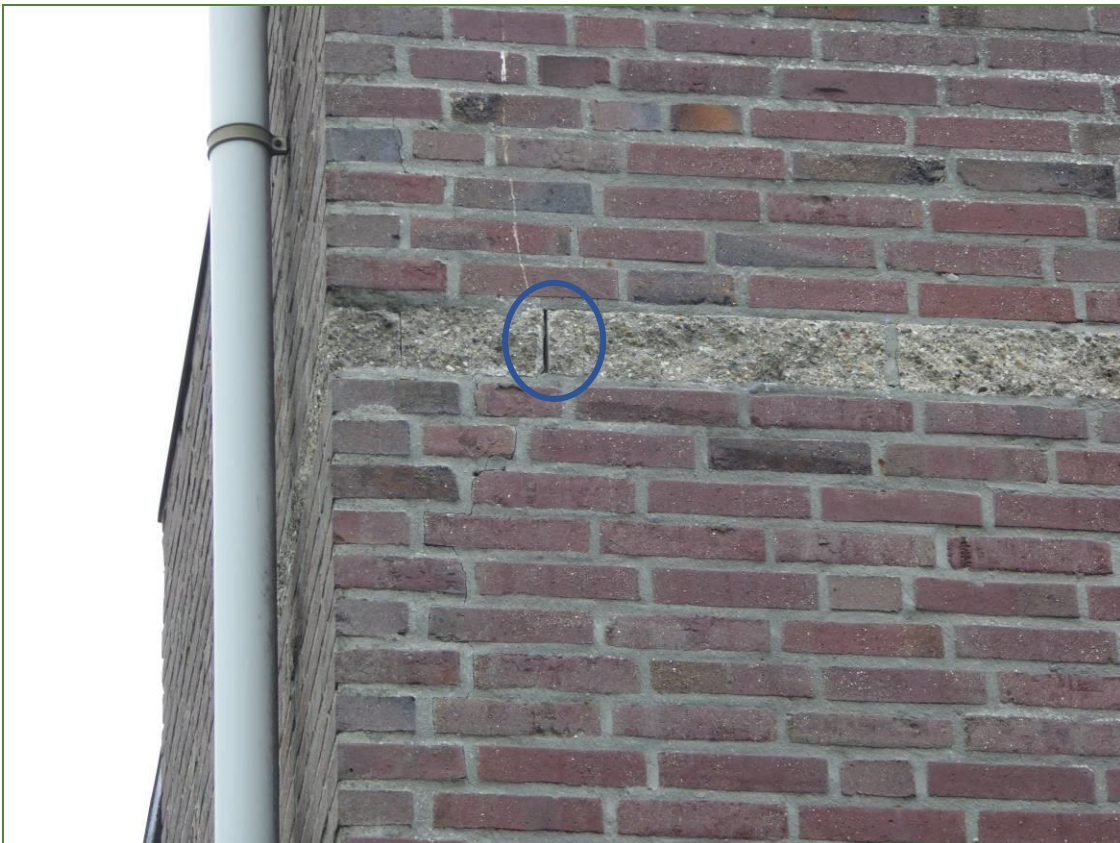
Zowel de lage gedeeltes van het gebouw als de sportzaal hebben stootvoegen waarvan een groot aantal "schoon" waren en niet bekleed met spinnenwebben o.i.d. Een tweetal stenen van een betonnen sierrand van de sporthal sloten niet op elkaar aan en hadden een kier. Op de dakrand zit een aluminium dakstrip die op sommige plaatsen wijkt van de stenen muur.

Foto 4: de voeg tussen de betonnen sierrand op de sportzaal is verdwenen en kan door (dwerg) vleermuizen gebruikt worden.

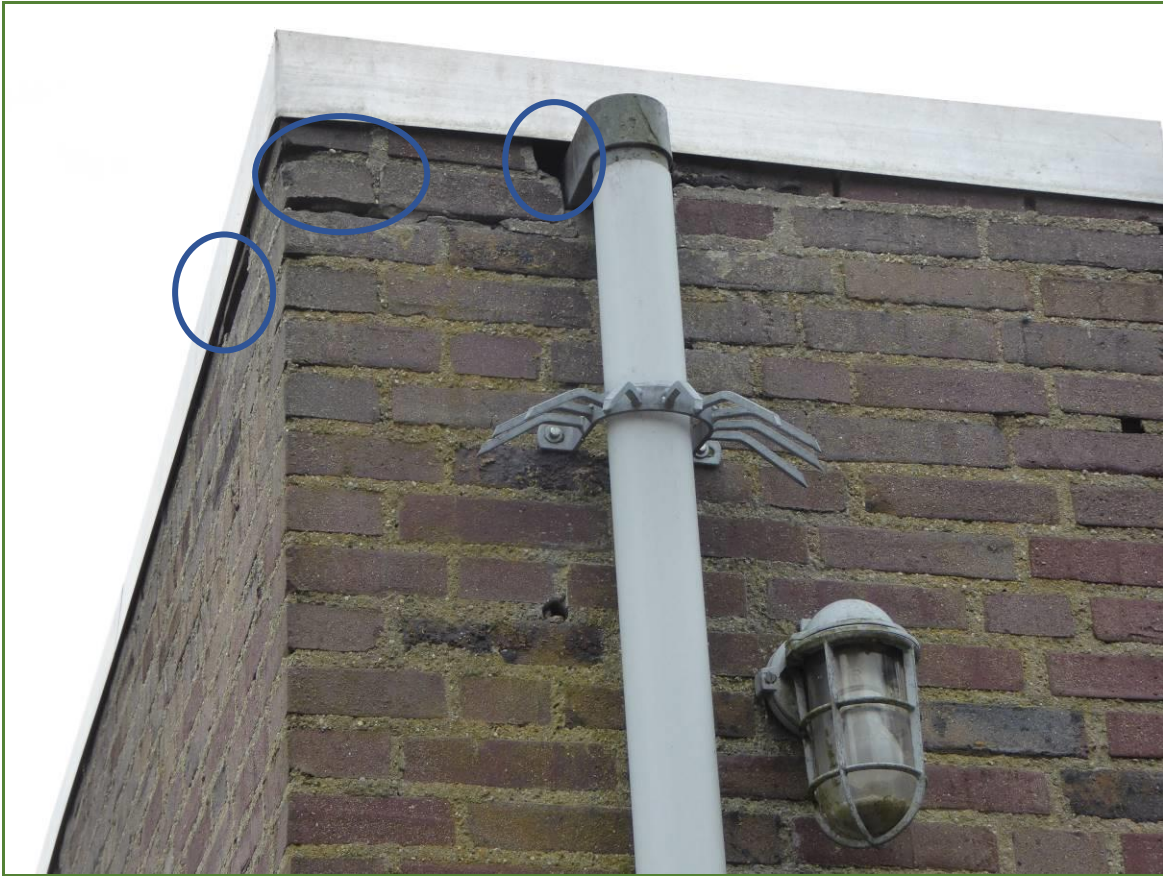
Foto 5: bij de regenpijpen zitten diverse gaten die door vleermuizen gebruikt kunnen worden.

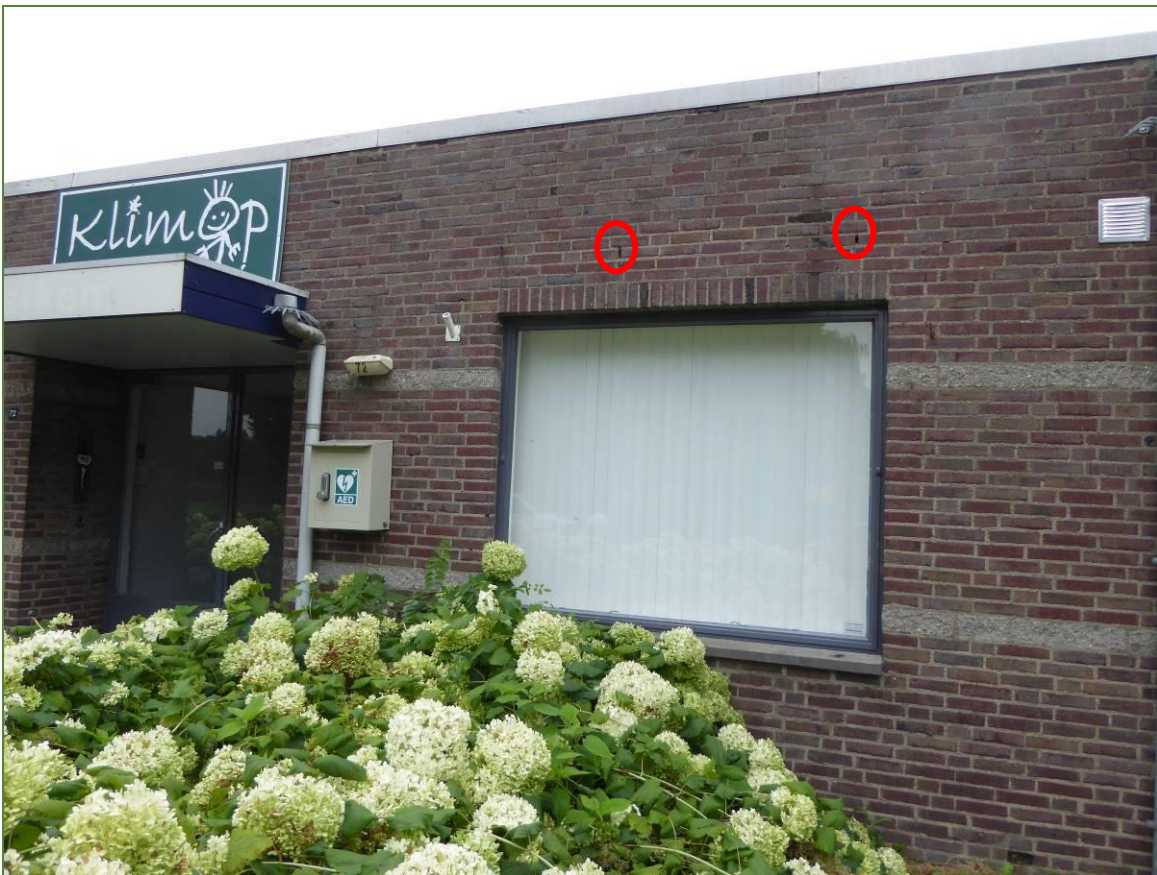
Foto 6: voor sommige stootvoegen zaten spinnenwebben, zoals deze naast de voormalige hoofdingang, waardoor je het recent gebruik door vleermuizen vrijwel kan uitsluiten.

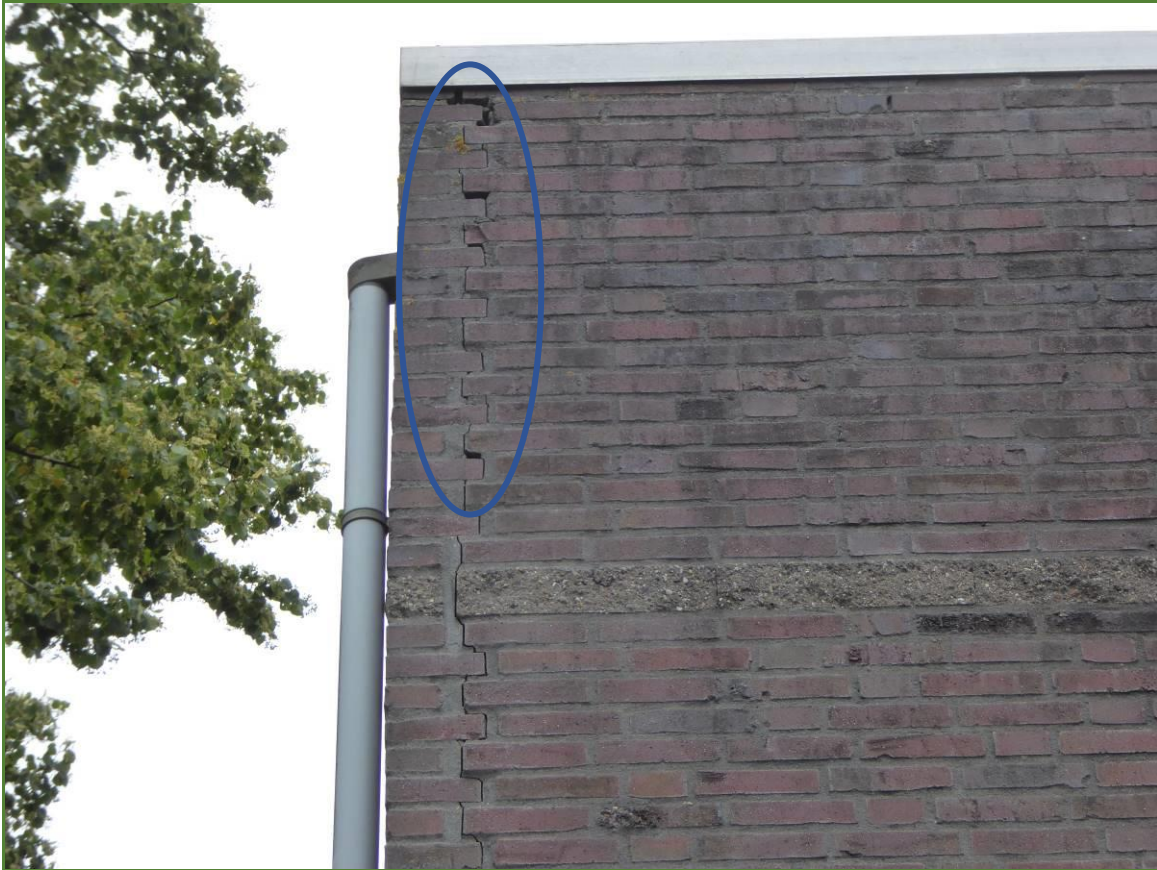
Foto 7: de sporthal. De bredere delen van de scheur (blauw) in de muur kan door vleermuizen worden gebruikt.

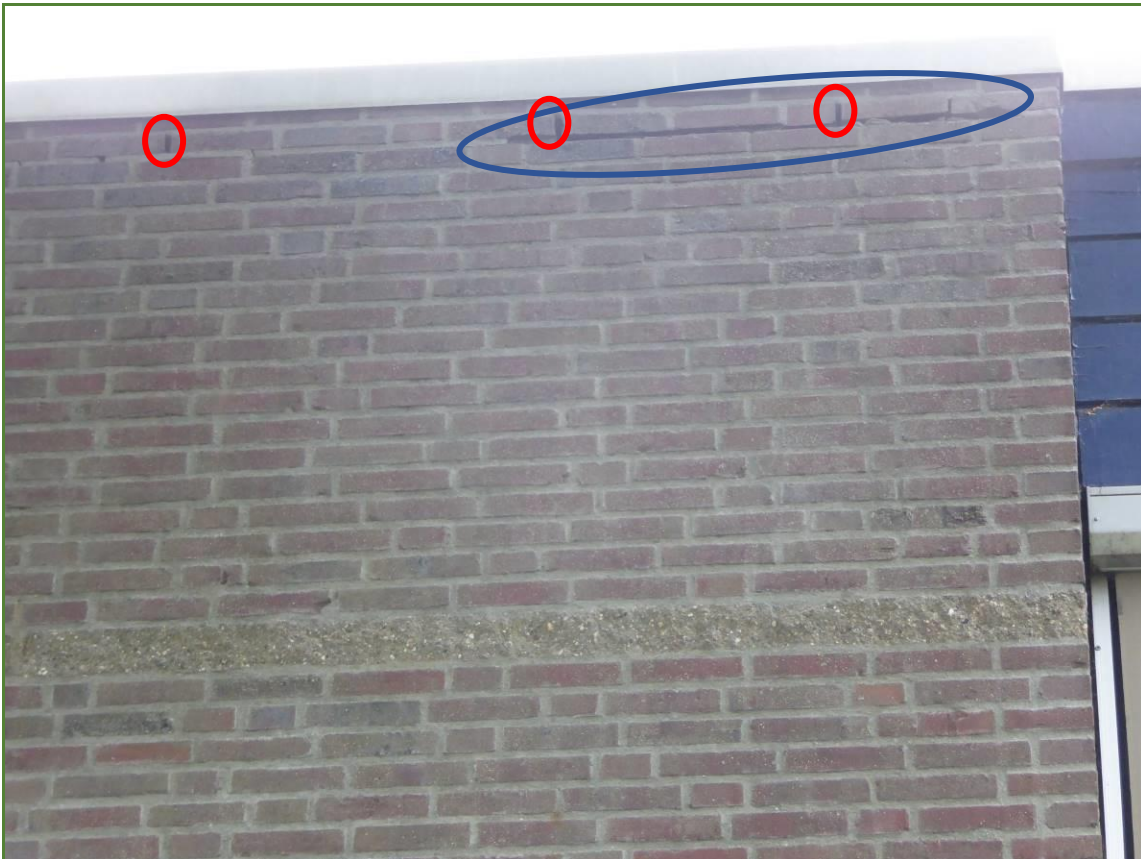
Foto 8: de stootvoegen (rood) en scheuren (blauw) in de muur van de sporthal kunnen door vleermuizen worden gebruikt.

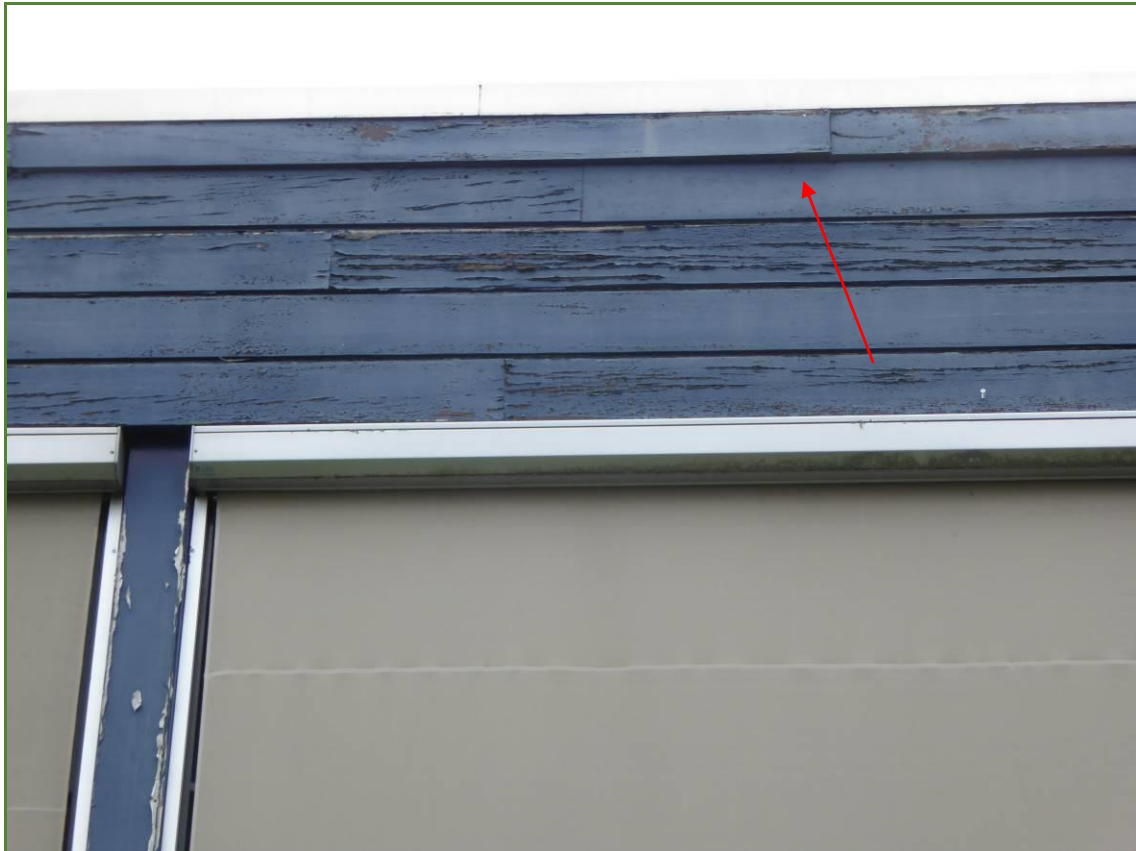
Op diverse plekken zijn scheuren te zien in het voegwerk. Enkele houten planken van het sportlokaal wijken van elkaar af en de verf is sterk gebladerd.

Foto 9: planken boven de ramen wijken op een aantal plaatsen van elkaar. Van de opening en ruimte achter de planken kunnen vleermuizen gebruik maken.

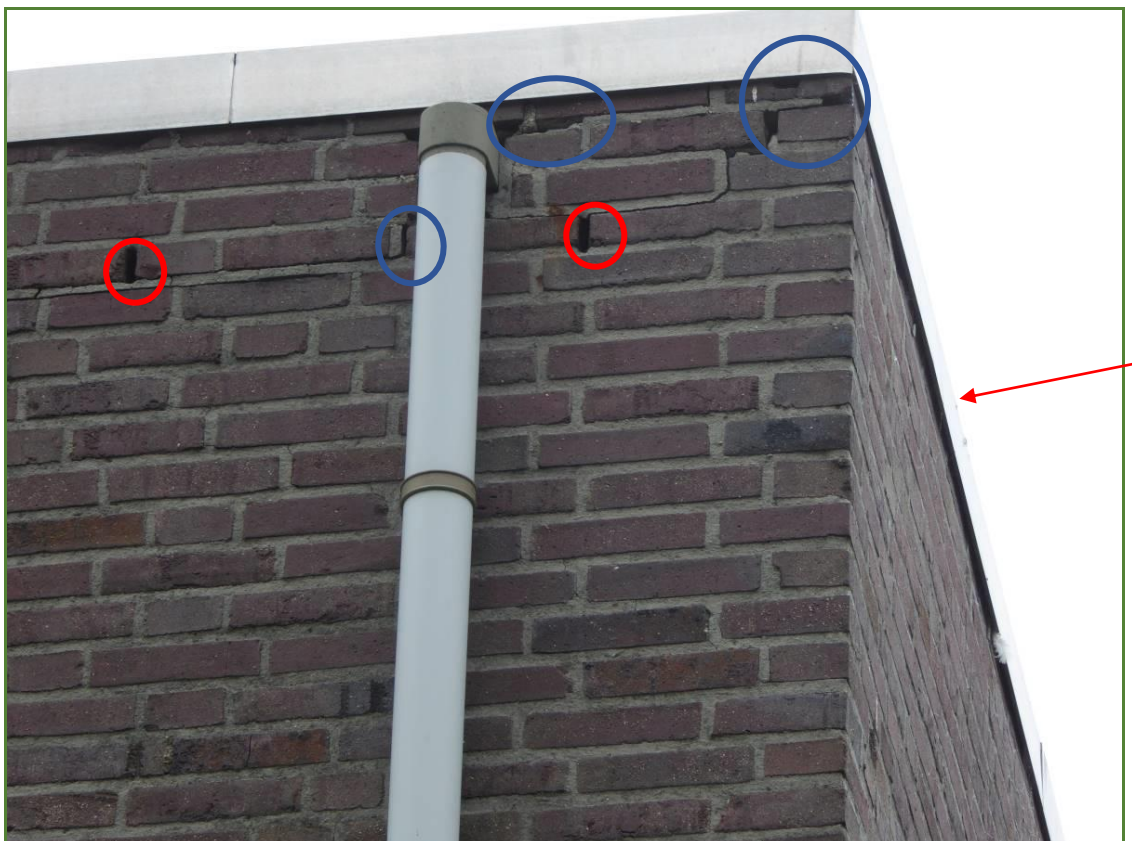
Op diverse plekken wijkt de aluminium daklijst van de stenen muur af. Het is niet uitgesloten dat hierdoor ruimte ontstaat waardoor vleermuizen ergens in de spouwmuur kunnen komen.

Foto 10: rond de regenpijp zitten diverse gaten (blauw) en stootvoegen (rood). Ook de aluminium daklijst wijkt op diverse plekken van de stenen muur (rode pijl) waardoor vleermuizen hiervan gebruik kunnen maken.

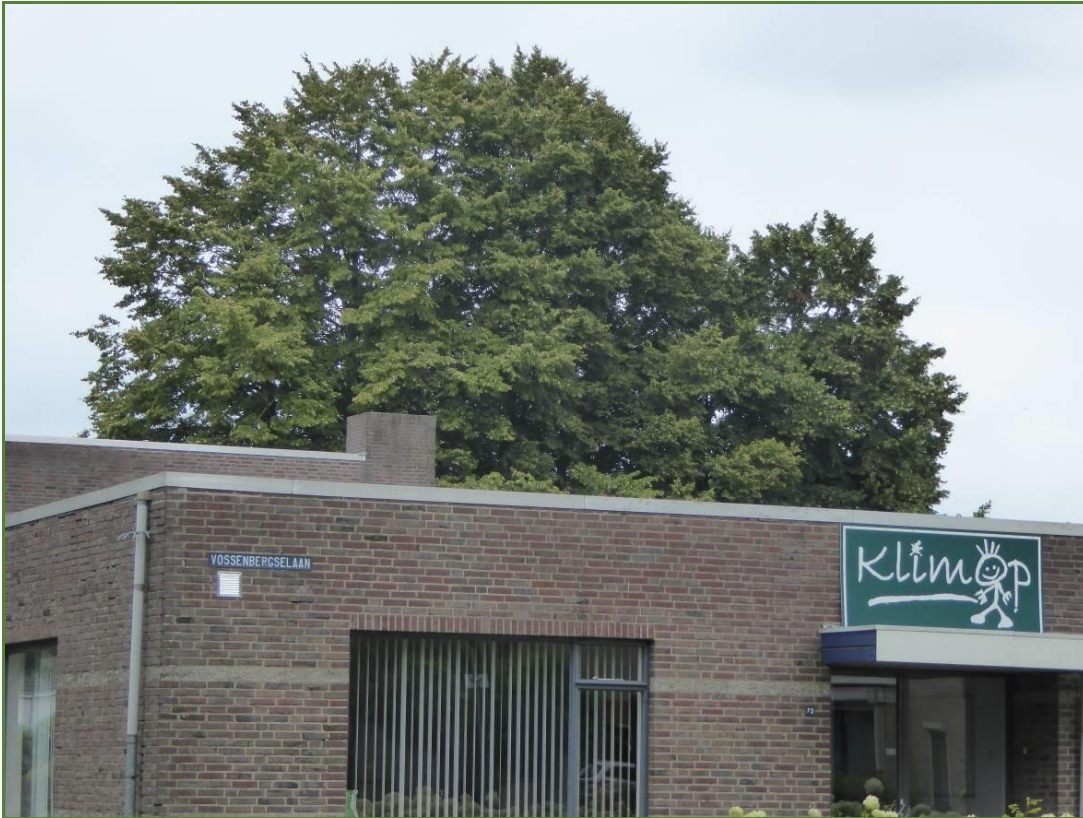
Op het voormalige schoolplein staan diverse lindenbomen. Wij weten (nog) niet wat de gemeente voornemens is met deze bomen. De kans is niet uitgesloten dat deze bomen een rol kunnen spelen binnen de biotoop van vleermuizen (baltsplaats, markering van foerageergebied, migratie).

Foto 11: de Linden achter het schoolgebouw. Deze staan op het schoolplein. Het is onduidelijk of en zo ja, welke rol deze kunnen spelen voor vleermuizen.

Het is niet uit te sluiten dat vleermuizen gebruik maken van het voormalige schoolgebouw en/ of de lindenbomen op het schoolplein. Vleermuizen zijn beschermd in het kader van de Wet Natuurbescherming. Wij adviseren om een **aanvullend ecologisch onderzoek** uit te laten voeren om vast te kunnen stellen welke functie het gebouw en de lindenbomen hebben in het voorkomen van **vleermuizen**.

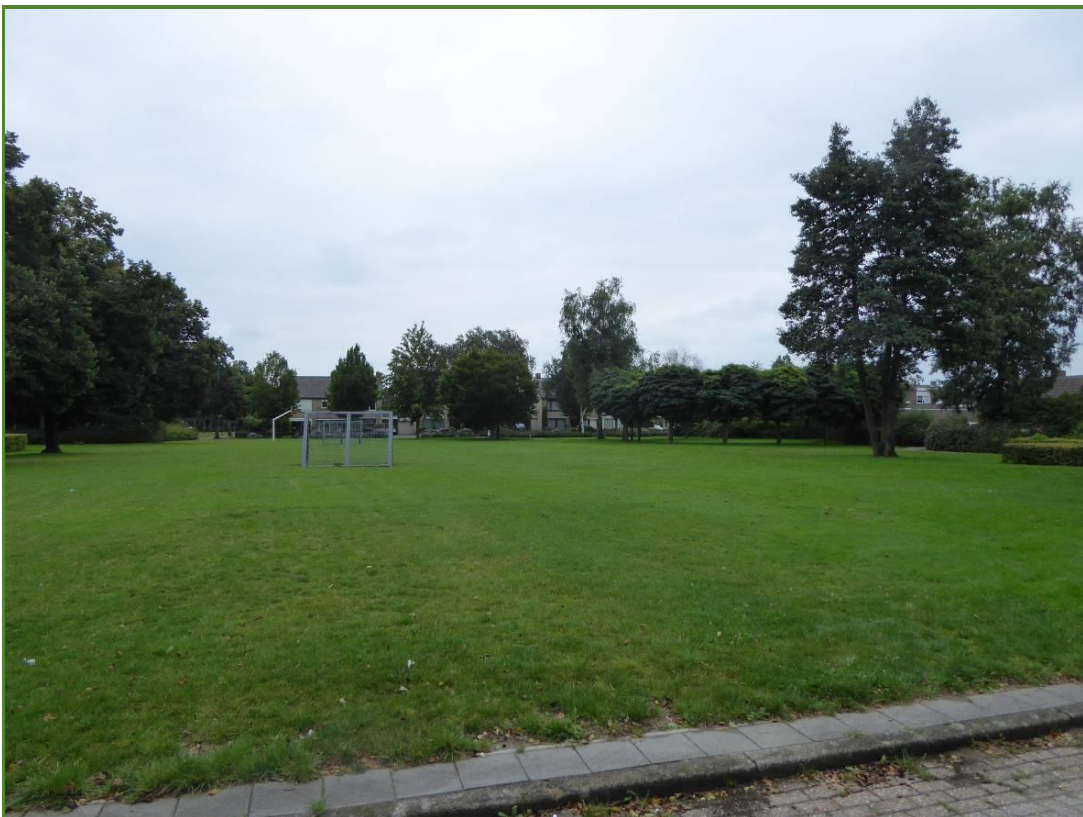
Zowel in de Beethovenstraat, Mozartstraat als de Vossenbergestraat zijn lange bomenrijen aanwezig. Tegenover het schoolgebouw zijn enkele bouselementen aanwezig en een relatief groot open speelveld. Deze begroeiing bieden voldoende migratie mogelijkheden en foerageergebied voor vleermuizen.

Foto 12: tegenover het schoolgebouw is een speelveld met groenelementen. Dit terrein is geschikt als foerageergebied voor vleermuizen. De aanwezigheid van dit biotoop kan het schoolgebouw geschikter maken als verblijfplaats voor vleermuizen.

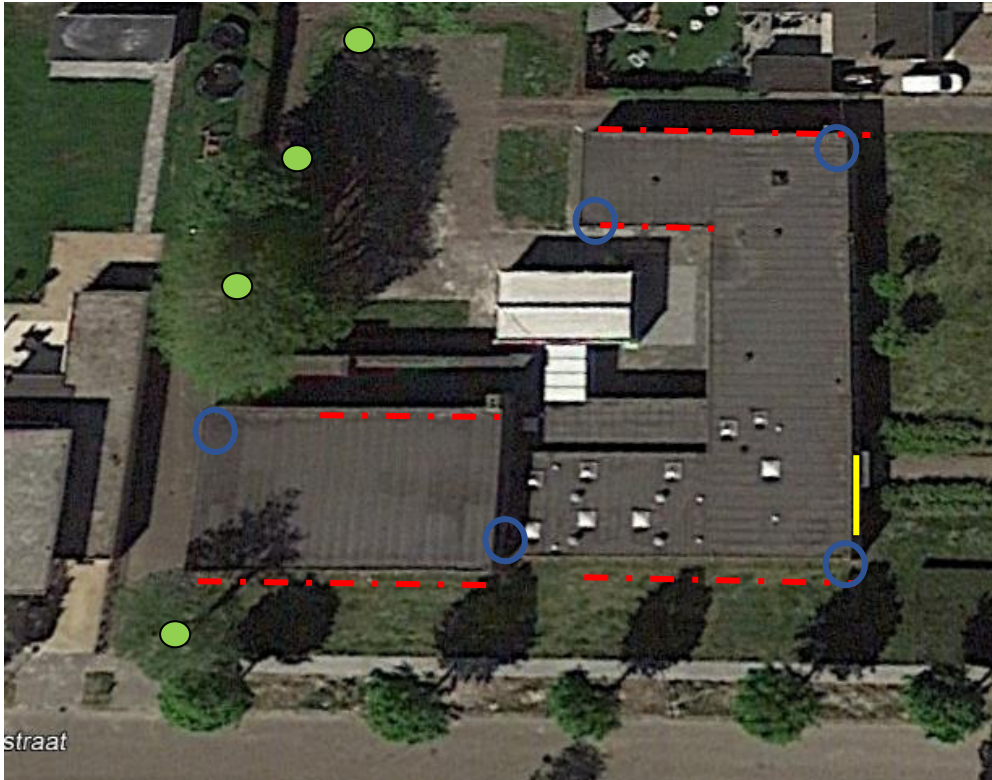
Afbeelding 1: overzicht schoolgebouw. De rode lijnen geven aan de locatie van stootvoegen die geschikt zouden kunnen zijn voor vleermuizen. De blauwe cirkels zijn plekken met scheuren en gaten. De gele lijn is de dakrand die afwijkt van de stenen muur. De groene stippen zijn bomen die een rol kunnen spelen bij het voorkomen van vleermuizen.

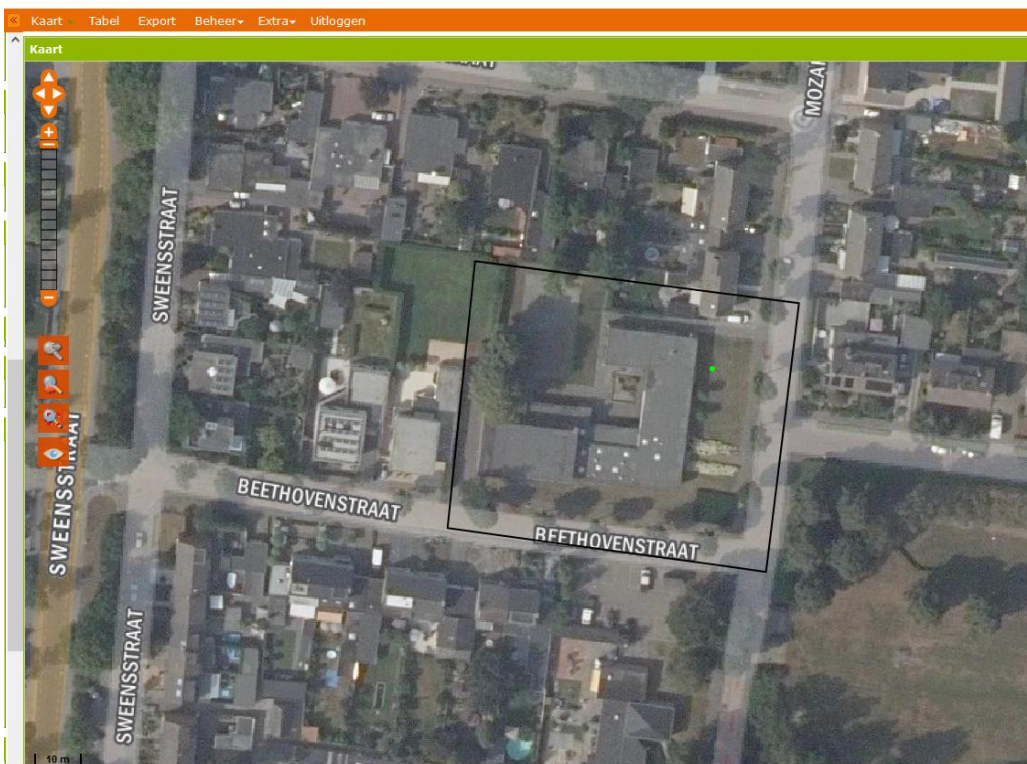
Afbeelding 2: een afbeelding van uit de NDFD met waarnemingen van de afgelopen 10 jaar. Er wordt in de directe omgeving maar één melding gedaan, een klimop aan de oostelijke muur van het schoolgebouw. Een klimop is niet beschermd.
