## Aanvullend Ecologisch onderzoek Westkant Kaatsheuvel

Onderwerp	Aanvullend Ecologisch onderzoek Westkant Kaatsheuvel
Opdrachtgever Contactpersoon	Gemeente Loon op zand dhr. Schiettekatte
Datum	13-9-2022
Ons projectnummer	2239
Veldbezoek	M. Schildwacht & ing. I.E. Schildwacht
Verslag	ing. I.E. Schildwacht

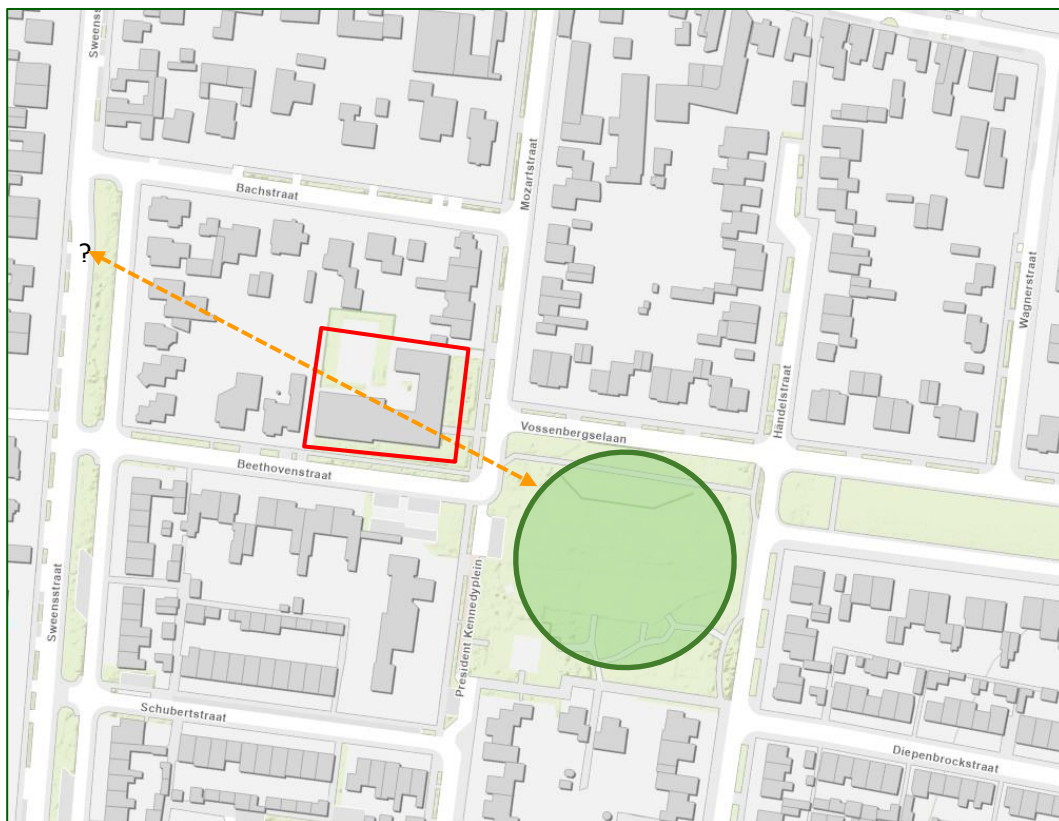
Kaart 6: Foerageergebied (groene cirkel) Laatvlieger en Rosse vleermuis nabij het plangebied (rood omlind). De oranje stippellijn geeft de meest voorkomende aanvliegroute aan.

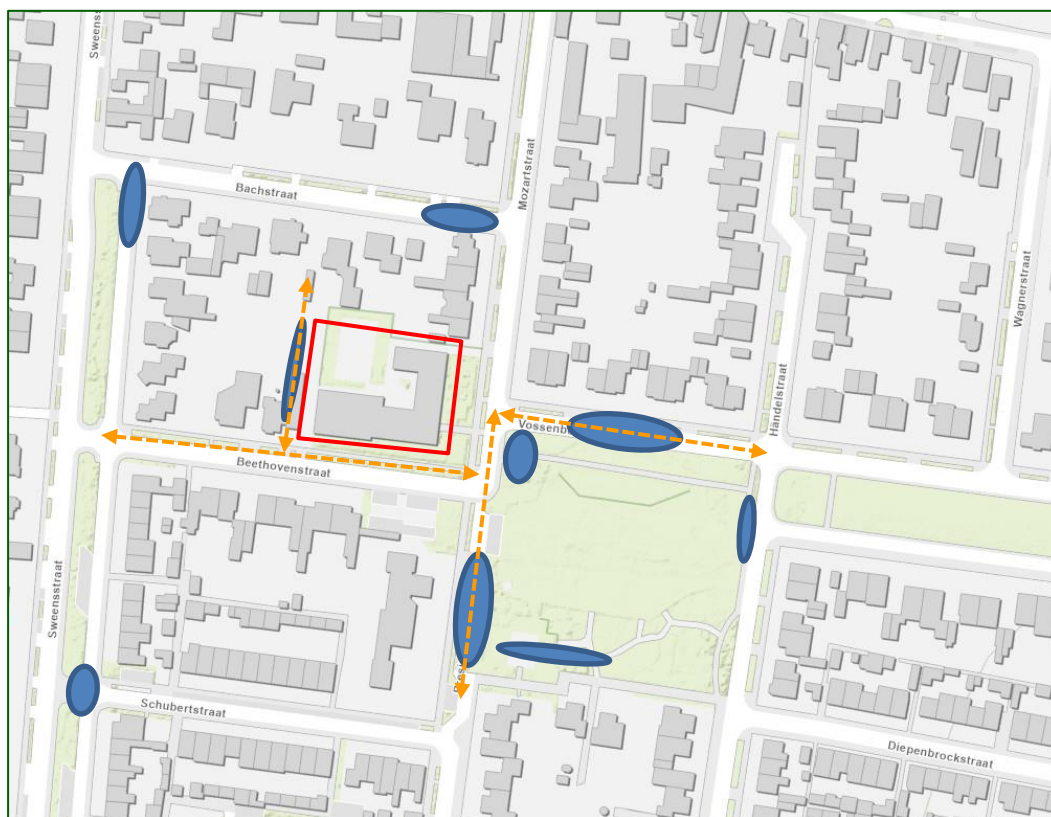
Kaart 4: Belangrijke routes Gewone en Ruige Dwergvleermuis rond het plangebied (rood omlind). De blauwe vlekken geven locaties zijn waar regelmatig foeragerende Gewone dwergvleermuis en Ruige dwergvleermuis zijn aangetroffen. De oranje stippellijnen geven daarbij de belangrijkste bewegingen/routes tijdens het foerageren.

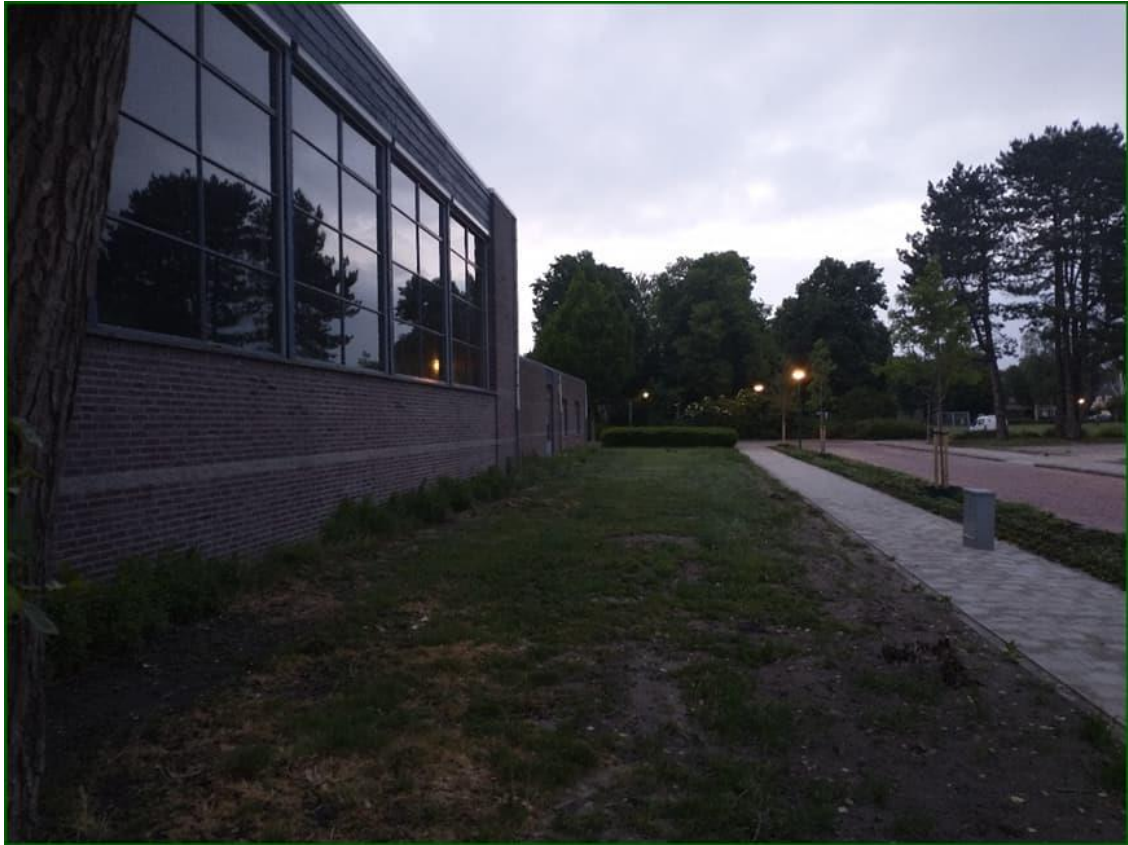
Het plangebied bestaat uit een oud schoolgebouw met aanpandige gymzaal gelegen aan de Mozartstraat te Kaatsheuvel. Het betreft U-vormig laagbouw en een hoog gymlokaal. Het complex heeft stenen muren en relatief weinig ramen. Het heeft een plat bitumen dak. De binnenplaats is volledig bestraat met 30x30 stoeptegels.

*Figuur 3: De Westkant met op de voorgrond de gymzaal en op de achtergrond het lage schoolgebouw.*

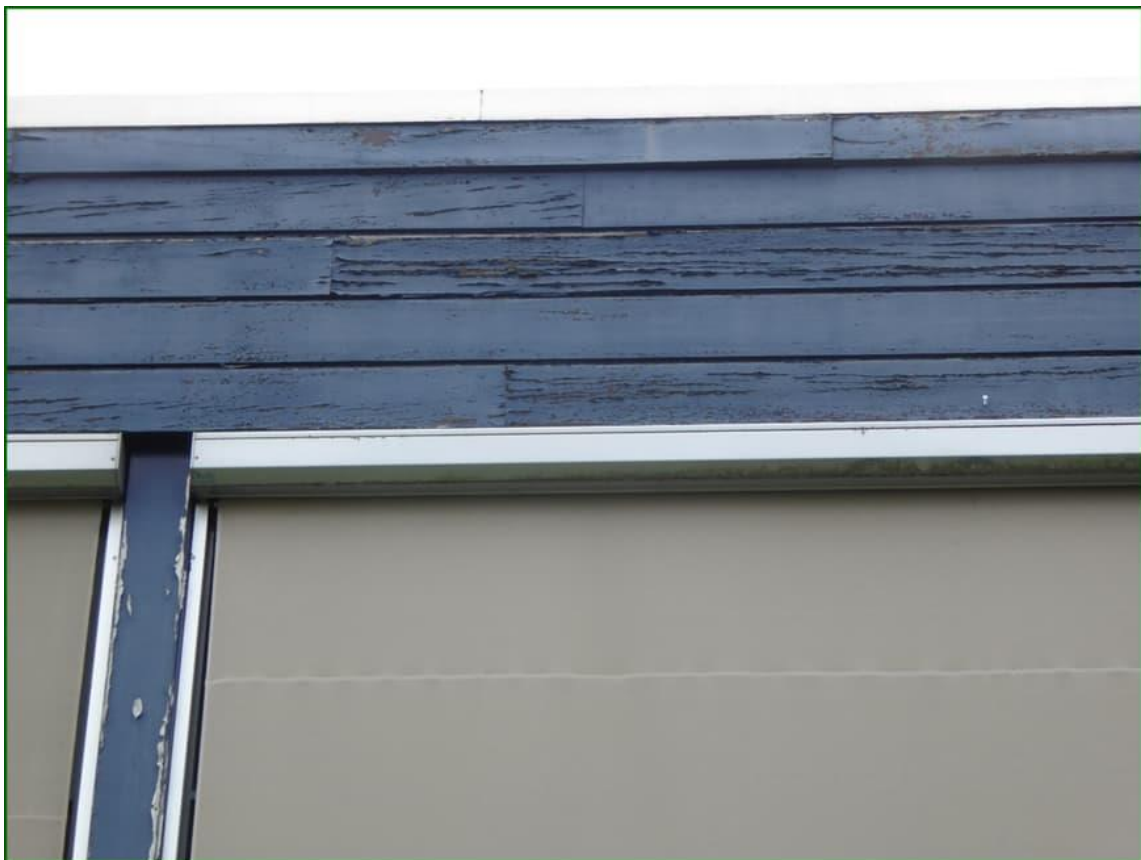
*Figuur 4: de betimmering op de gymzaal was op verschillende plaatsen losgeraakt of vertoonde kieren. Een verblijf van een vleermuis kon tijdens de quickscan niet worden uitgesloten. Uit het vervolgonderzoek is gebleken dat vleermuizen geen gebruik maken van het pand.*
