Asbestinventarisatie

Schoolgebouw
Vossenbergselaan 72
Kaatsheuvel

Asbest Advies Brabant	
Projectnummer	210552 v1.0
Datum onderzoek	3 augustus 2021
Type onderzoek	Asbestinventarisatie
Opdrachtnummer opdrachtgever	Niet van toepassing
Onderzoeker(s)	Dhr. T. de Brabander
DIA-cert. nummer(s)	51E-190121-511220
Datum rapport	9 augustus 2021
Actualisatie datum rapportage	9 augustus 2024

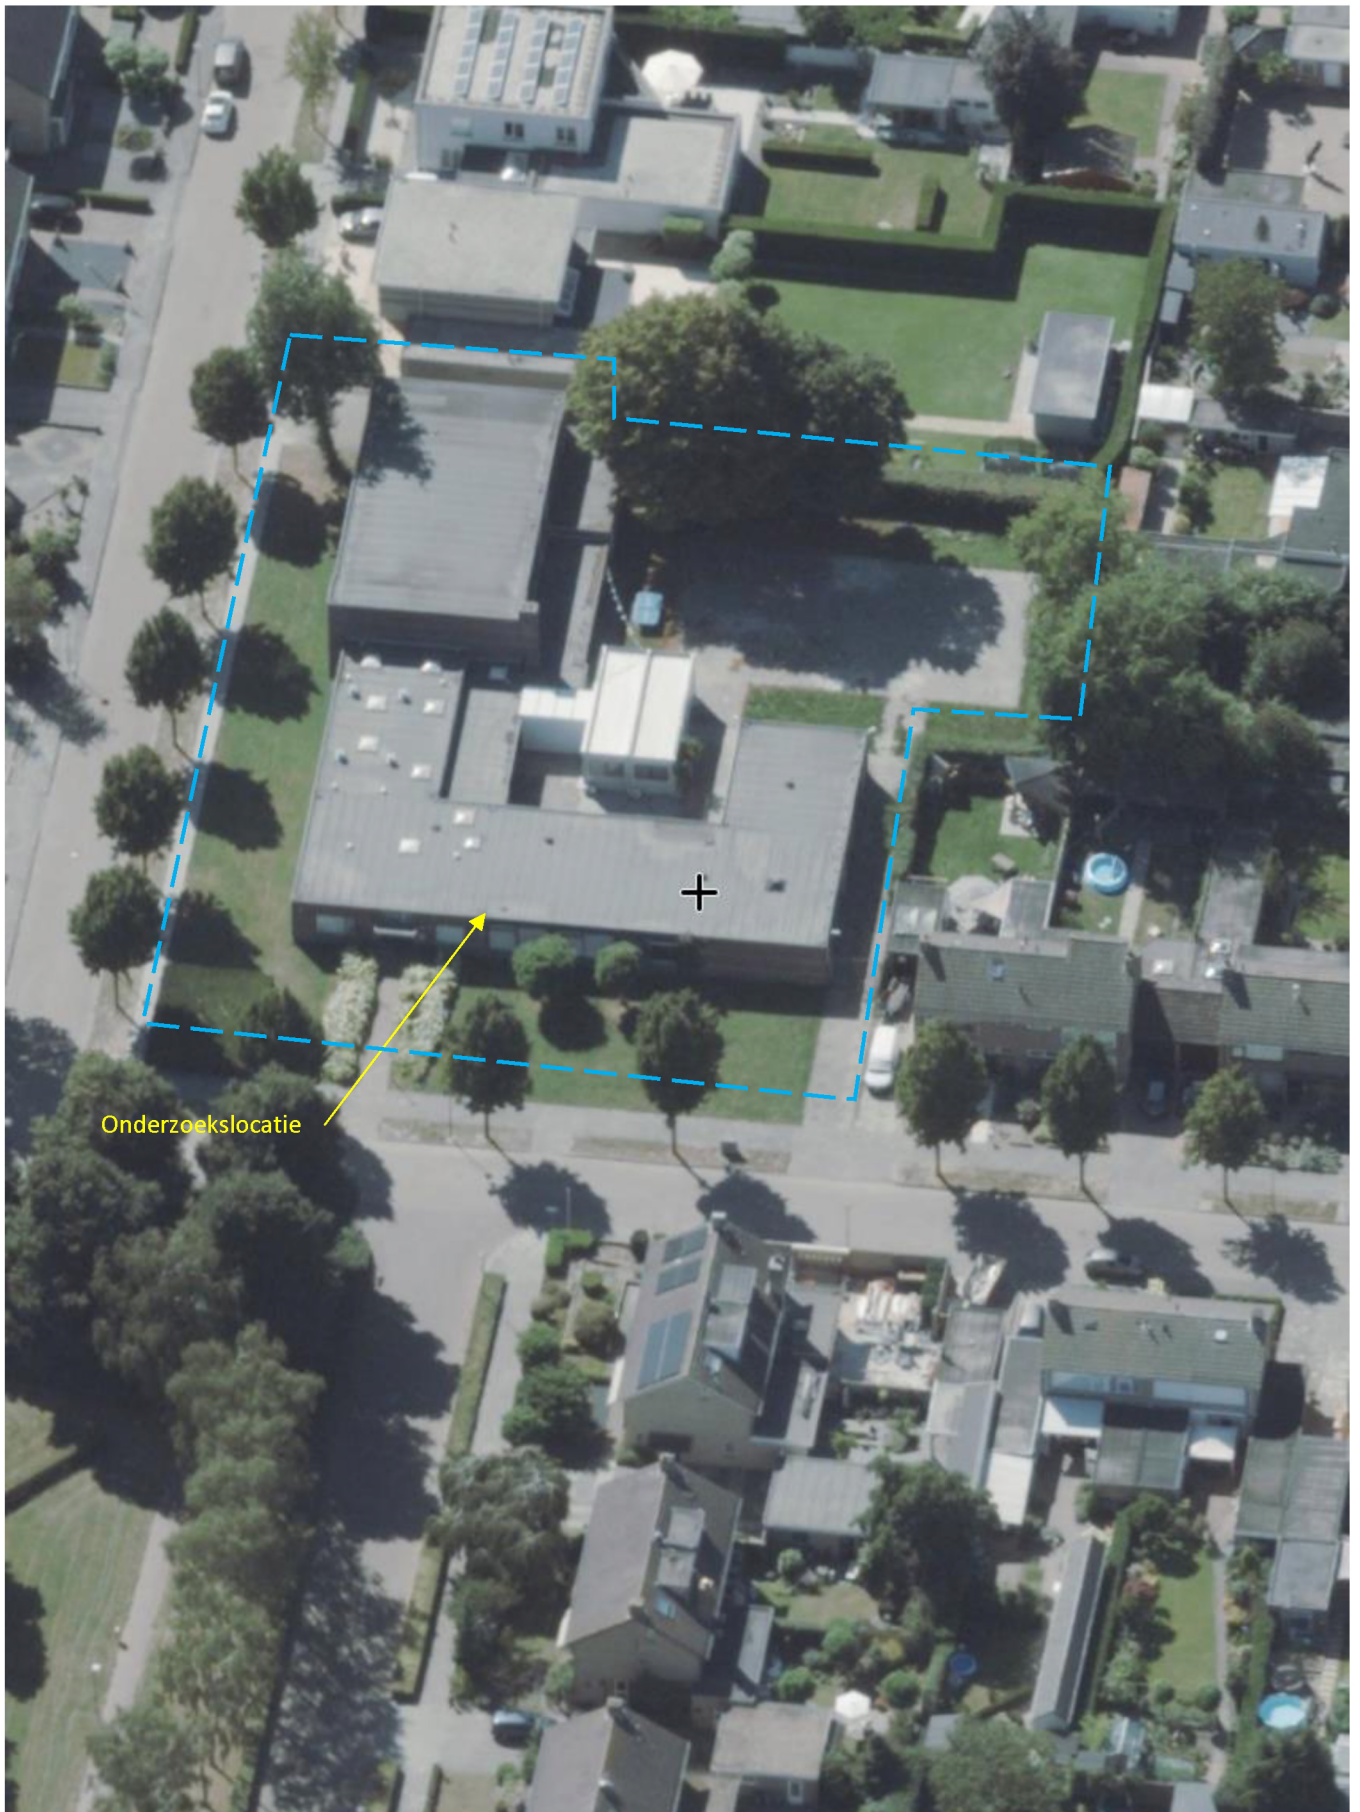
BIJLAGE 1 - TEKENING(EN)

- 5 → Bron 5, M07, M08, M09 en M10 Tegellijm/Specie Asbest niet aantoonbaar
- 4 → Bron 4, M06 Pakking Asbesthoudend
- 3 → Bron 3, M04 en M05 Beglazingsskit Asbest niet aantoonbaar
- 2 → Bron 2, M02 en M03 Stopverf Asbest niet aantoonbaar
- 1 → Bron 1, M01 Pakking Asbesthoudend
